## **STAD POPERINGE**

**RENINGELST BESCHERMD DORPSGEZICHT**  
M.B. 29.05.1997 – gewijzigd M.B. 26.11.1998

**HERWAARDERINGSPLAN**  
20.07.2012

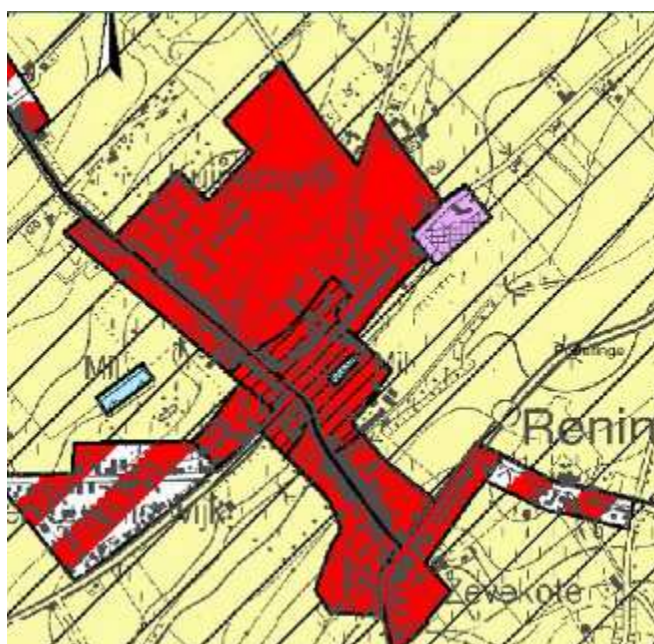
Figuur 1 : Gewestplan Reningelst

Deze zone is volgens het gewestplan uit 1979, voorzien als woonzone. In deze strook was/is een kleine strook voorzien als gebied voor gemeenschapsvoorzieningen en openbare nutsvoorzieningen.

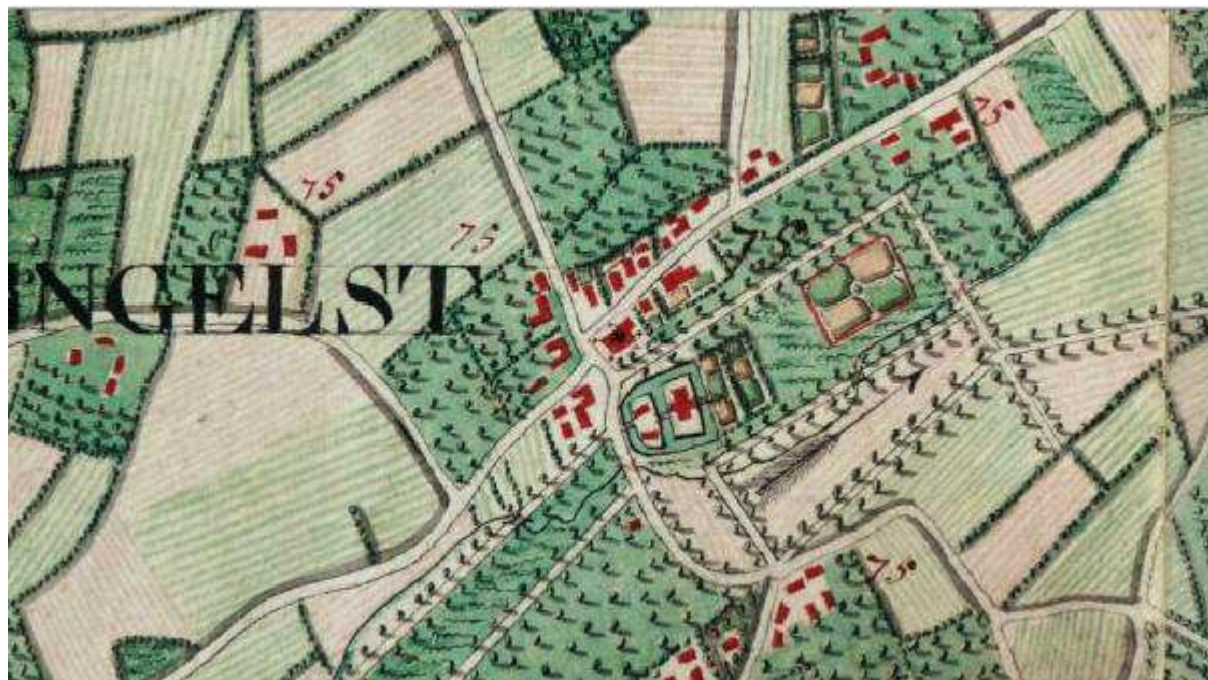
Figuur 3 : kabinetskaart Ferraris © KBR

De kabinetskaart van Ferraris toont de site van het kasteel, de dorpskerk en daar rond een voornamelijk landelijke bebouwing. In het zuiden van het dorp is een 2<sup>e</sup> woonkern, wijk Zevekote<sup>7</sup>, die, net als het gehucht Ouderdom, van de parochie afhangt.

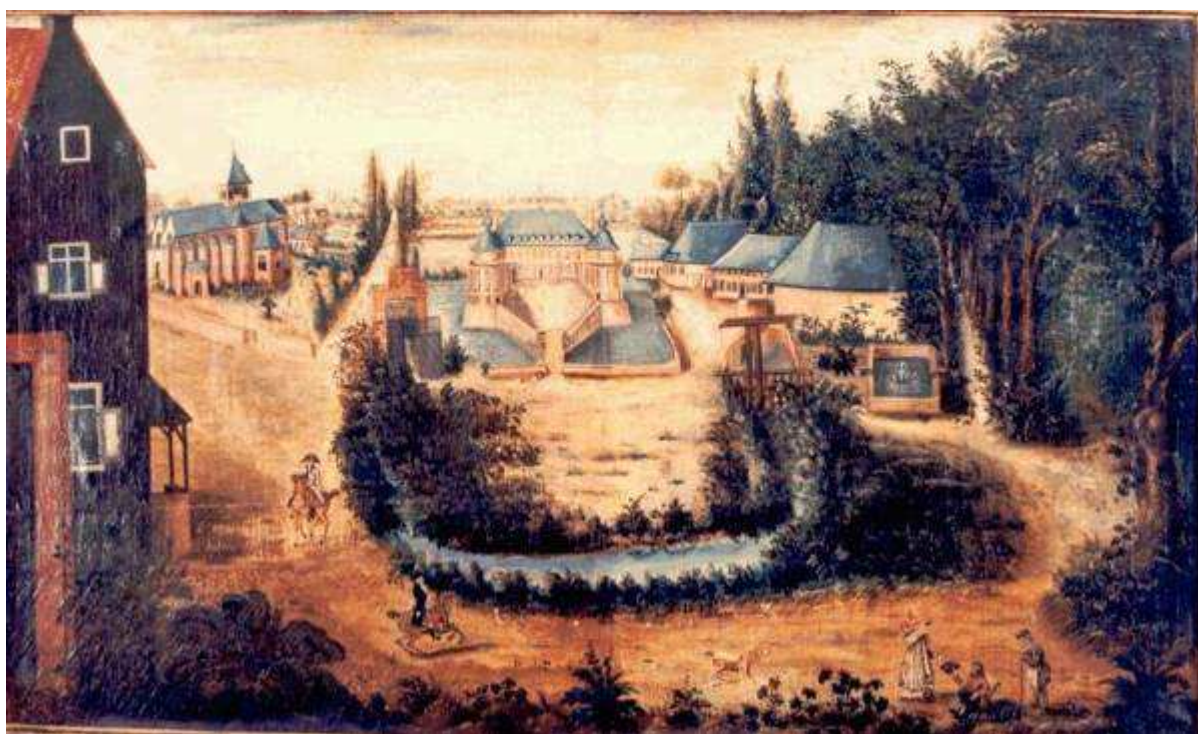
Figuur 10 : 18de-eeuws schilderij van het kasteel (verz. stad Poperinge)

Op dit mogelijk laat 18<sup>de</sup>-eeuws schilderij<sup>17</sup> wordt het kasteel van Reningelst afgebeeld, samen met omweld voorhof/-plein met inkompoort (noord) en ophaalbrug (zuid) en met de kasteelhoeve ten zuiden van het kasteel.

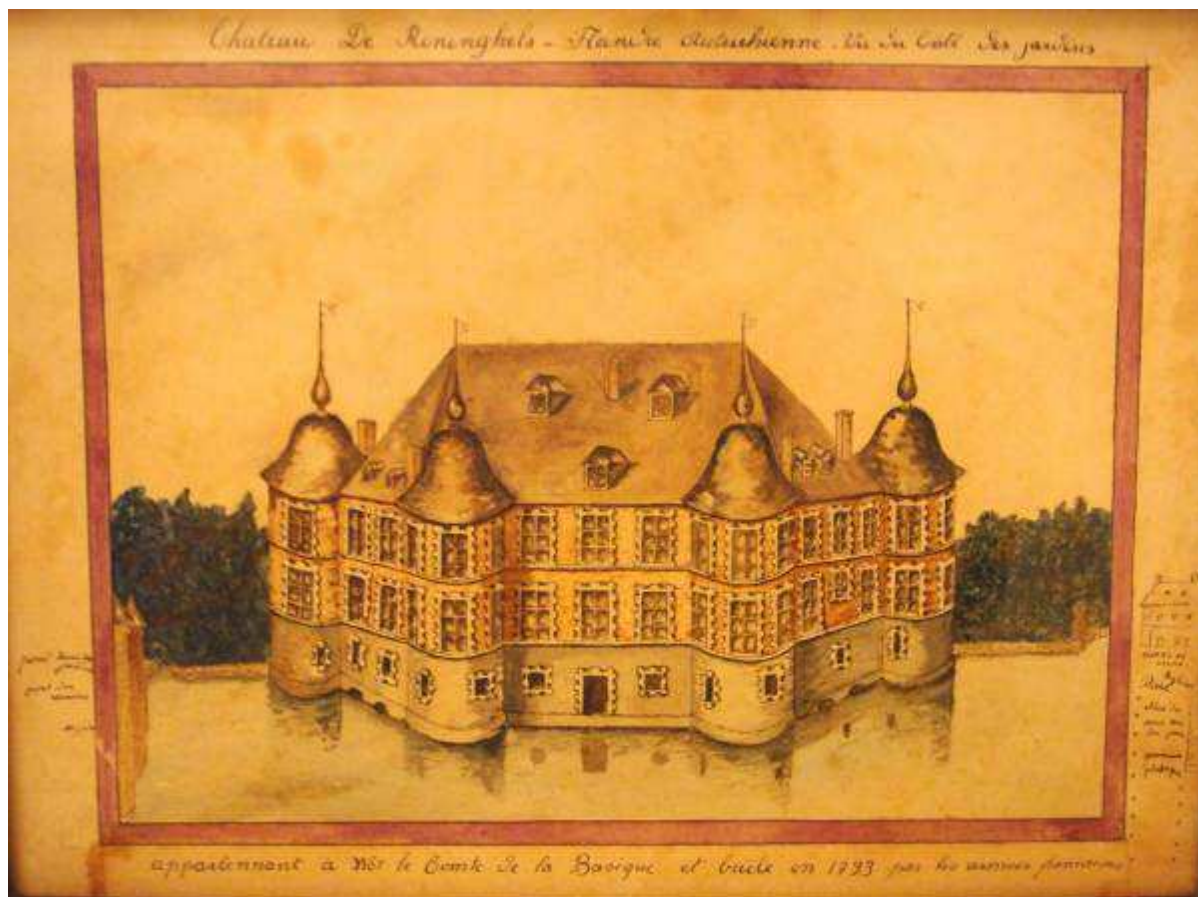
De herkomst, auteur, noch de datum van deze prent is gekend. Het toont het kasteel vanaf de zijde van de tuinen.

Figuur 11 : pentekening van het kasteel (verz. kerkfabriek St. Vedastus)

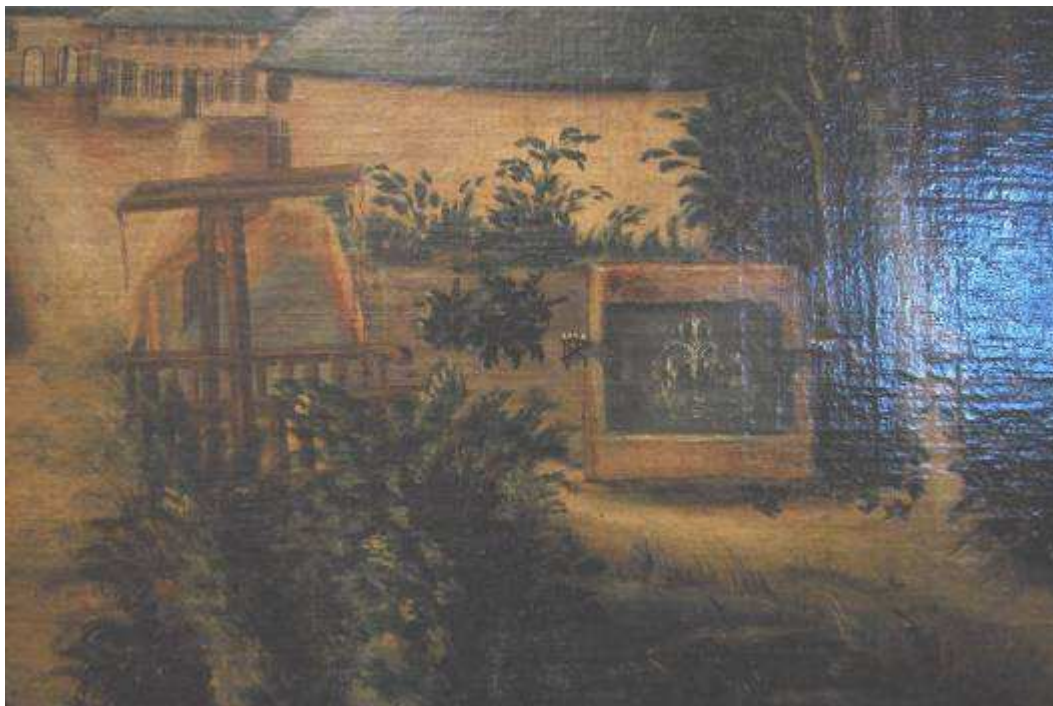
Op het schilderij is te zien dat de noordelijke toegang tot het voorplein bestaat uit een gemetselde poortdoorgang. De zuidelijke toegang bestond uit een ophaalbrug. De kaart van 1783 doet vermoeden dat het begin van de dreef in het verlengde van deze as – nabij Zevekote – tevens een gemetselde poortdoorgang had.

Figuur 14 : 18<sup>de</sup>-eeuws schilderij van het kasteel – detail zuidelijke toegang tot het voorplein.

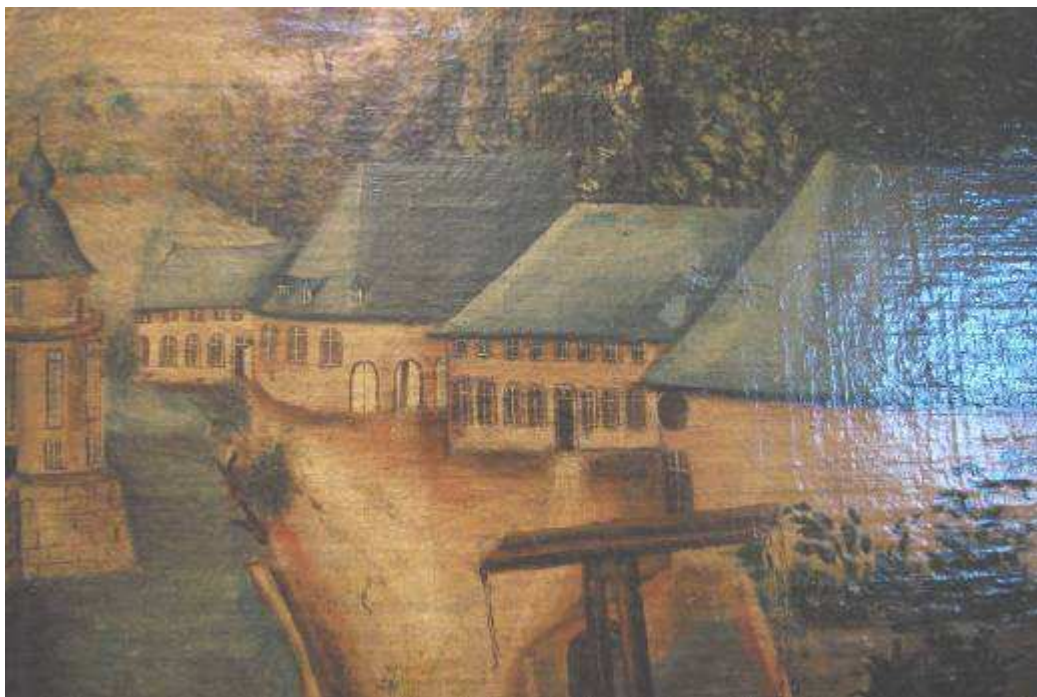
Het schilderij beeldt de bijgebouwen (stallingen en andere) duidelijk af. Een deel van deze gebouwen is heden nog bewaard en gekend als de 'kasteelhoeve'.

Figuur 16 : 18<sup>de</sup>-eeuws schilderij van het kasteel – detail kasteelhoeve

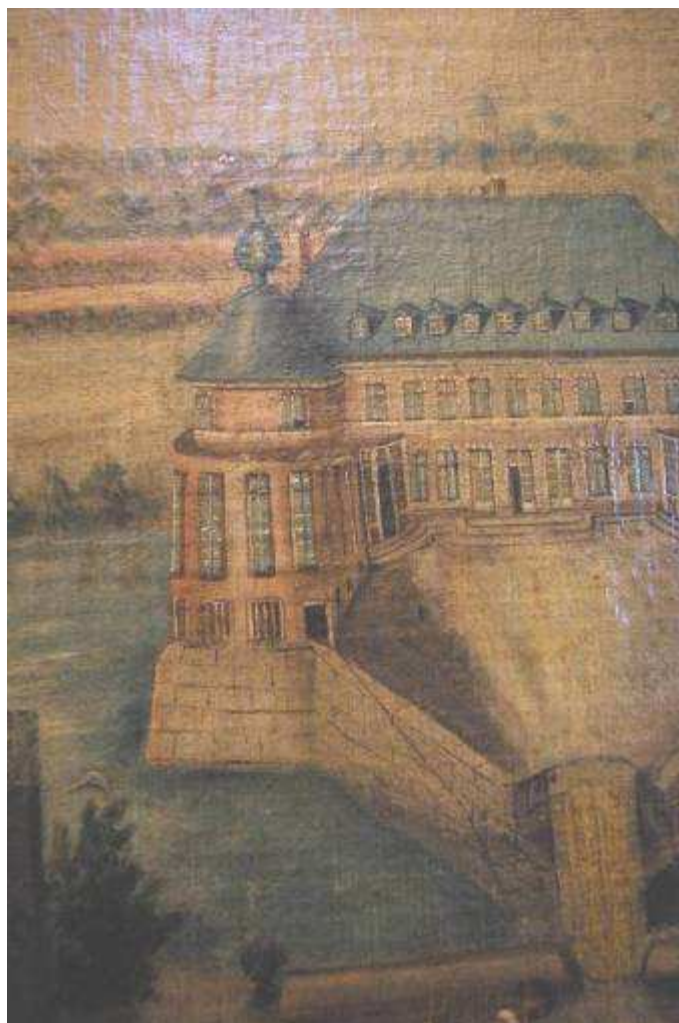
Figuur 17 : 18de-eeuws schilderij van het kasteel – detail van het kasteel

<sup>26</sup> De perspectiefwerking is hier wat onduidelijk op het schilderij. De zichtbare toren met conische dakvorm en peervormige bekroning kan (1) hetzij deel uitmaken van de meest westelijke torenvorm, (2) hetzij is de afgebeelde toren (vanaf de eerste verdieping) meegaand met het hoofdvolume en betreffen ze dus de hoektorens van het hoofdvolume. Er zijn elementen die voor elk van deze twee interpretaties pleiten. De auteur is eerder geneigd optie (2) te mogen interpreteren gezien : (a) materiaalgebruik overeenkomt tussen hoofdgebouw en de ronde toren (natuursteen tot vensterdorpels eerste verdieping, daarboven baksteen) en (b) vensteropeningen en vensteromlijstingen overeenkomen. De vensterhoogte, indeling en omlijsting van de westelijke vleugels (kelder- en gelijkvloerse verdieping) wijken immers daarvan af. Hoe het ook zij, de westelijke vleugels zetten aan op de ronde basis van de (voormalige ?) hoektoren en beschikken (minstens deels) over platte daken.

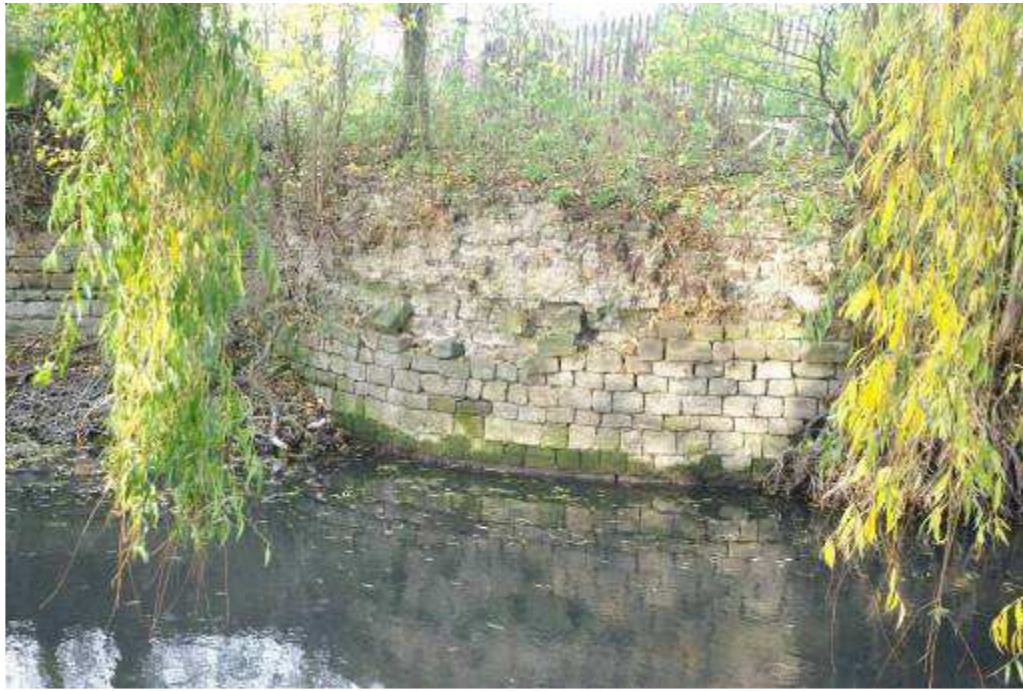
Figuur 18 : behouden basis van de zuidwestelijke torenaanzet (foto auteur 2011)

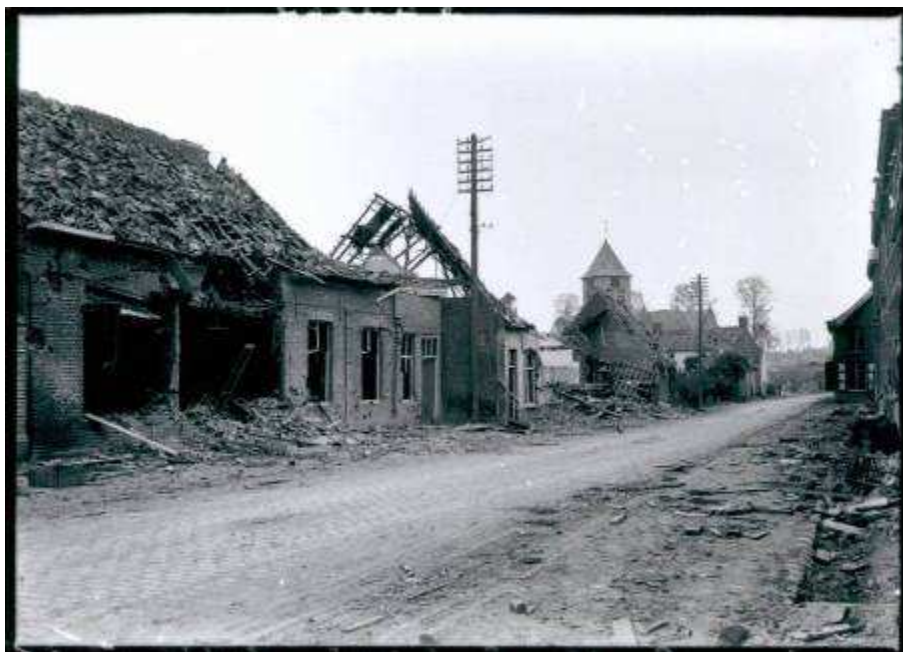
Figuur 28 : oorlogsschade aan de oostelijke huizenrij van de weg naar Poperinge (Baljuwstraat) - foto *mission E. Dhuicque* 1915 (© KIK-IRPA, Brussel) cliché E 45267)

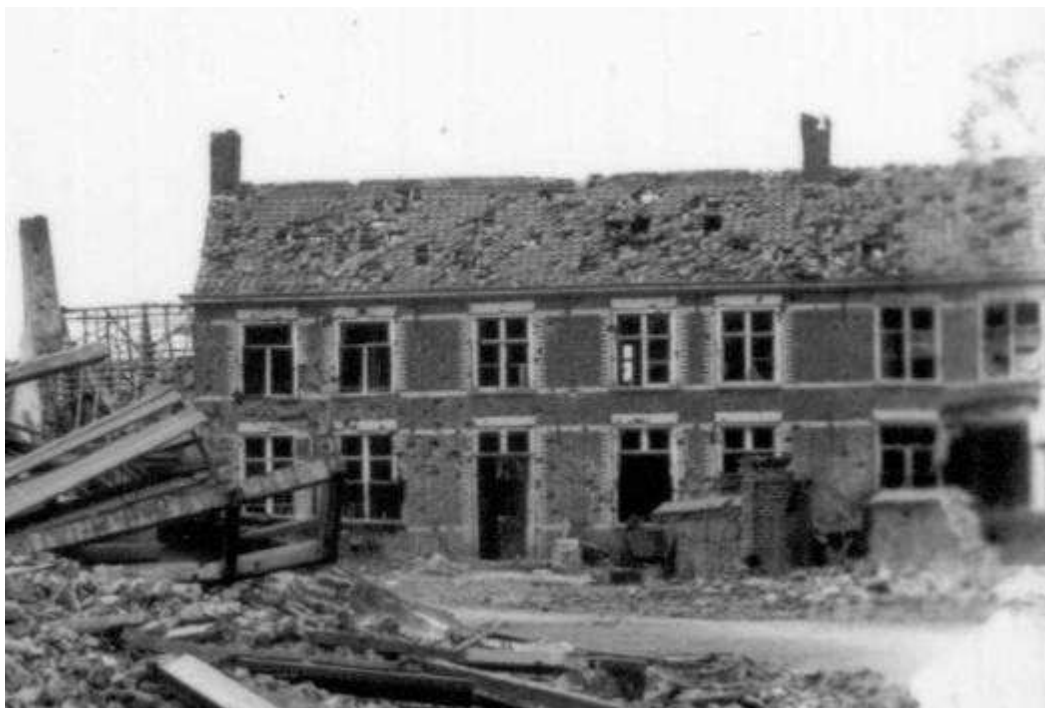
Figuur 31 : hoeve hoek Reningelstplein en Baljuwstraat na beschadigingen tijdens WOI - foto mission E. Dhucque 1915 (© KIK-IRPA, Brussel cliché E 45266 - detail)

Vermeldenswaard is nog dat de beeldbepalende hoeve op de hoek van Reningelstplein en de Baljuwstraat oorspronkelijk nog hersteld werd na WOI (zie Figuur 170 en Figuur 206), maar uiteindelijk vervangen werd door een hoge nieuwe woning, geïnspireerd op de Brugse middeleeuwse geveltypes.

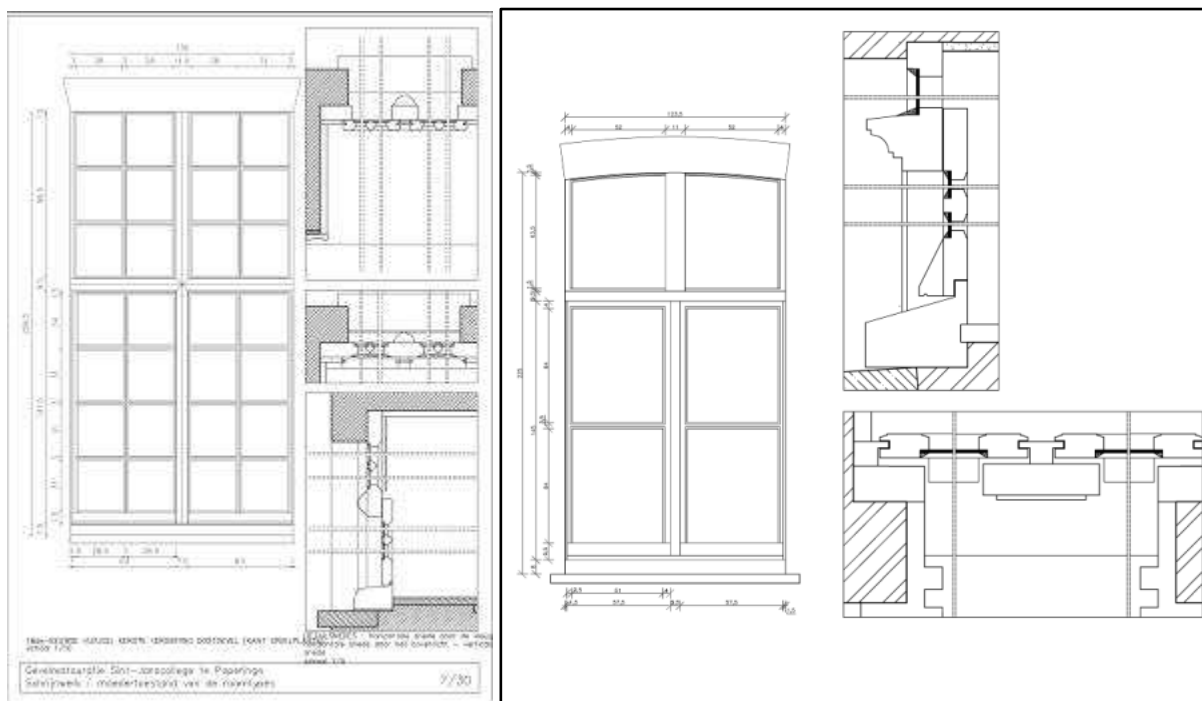
Figuur 33 (links) : gereconstrueerde laat 18<sup>de</sup>-eeuwse ramen in St.-Janscollege, Burgemeester Bertenplein 9 (stadshotel Mazeman de Couthove) te Poperinge

Figuur 34 (rechts) : gereconstrueerde laat 19<sup>de</sup>-eeuwse ramen (1988) in de vml. pastorie van Proven, Alexislein 16 te Proven

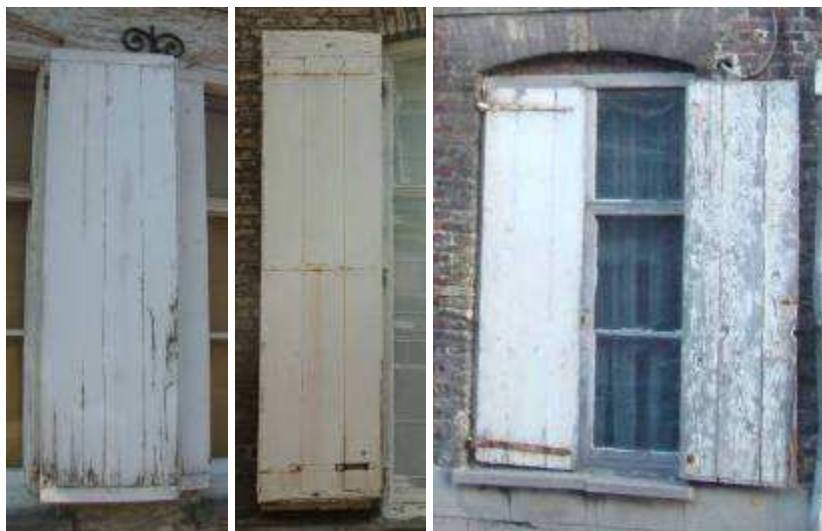
Figuur 45 + 46 : luktype 1a in Casselstraat 37 en Bruggestraat 13 te Poperinge (foto's auteur 2005, verdwenen)

Figuur 47 : luktype 1b in Veurnestraat 67 te Poperinge (De Ster beschermd monument- foto auteur 2006)

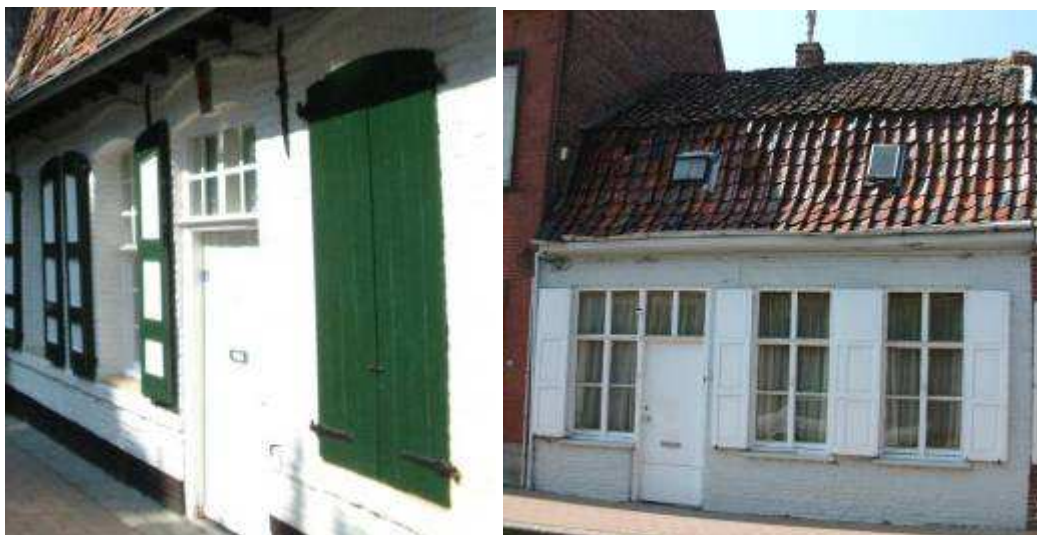
Figuur 48 (links): luktype 2 in Sint-Annastraat Poperinge (Weeuwhof –foto auteur 2005)

Figuur 49 (rechts): luktype 3 in Casselstraat 89 te Poperinge (foto auteur 2005)

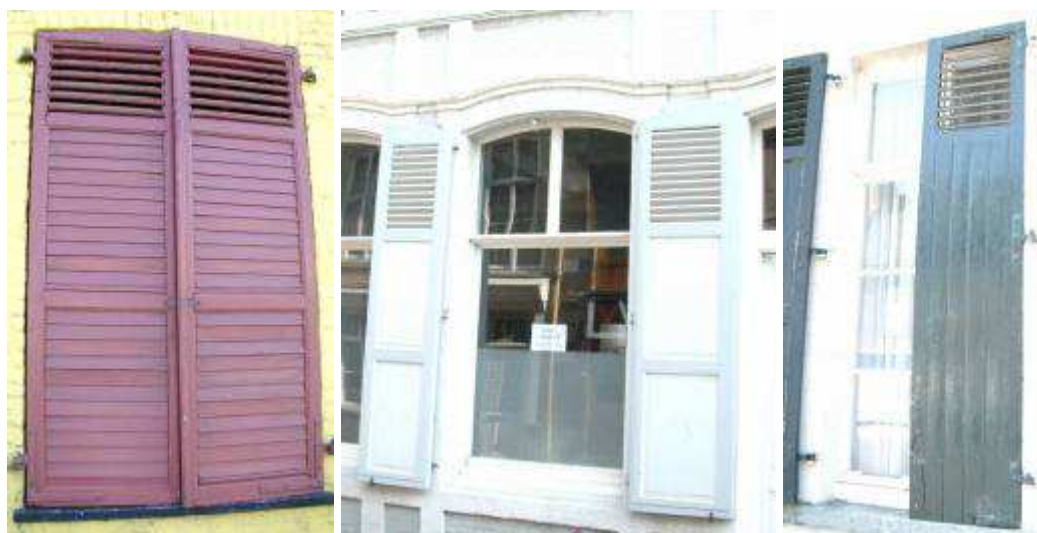
Figuur 50 (links) : luktype 4a - Zevakotestraat Reningelst (foto auteur 2005 - verdwenen)

Figuur 51 (midden) : luktype 4b – Guido Gezellestraat 3 te Poperinge (foto auteur 2005)

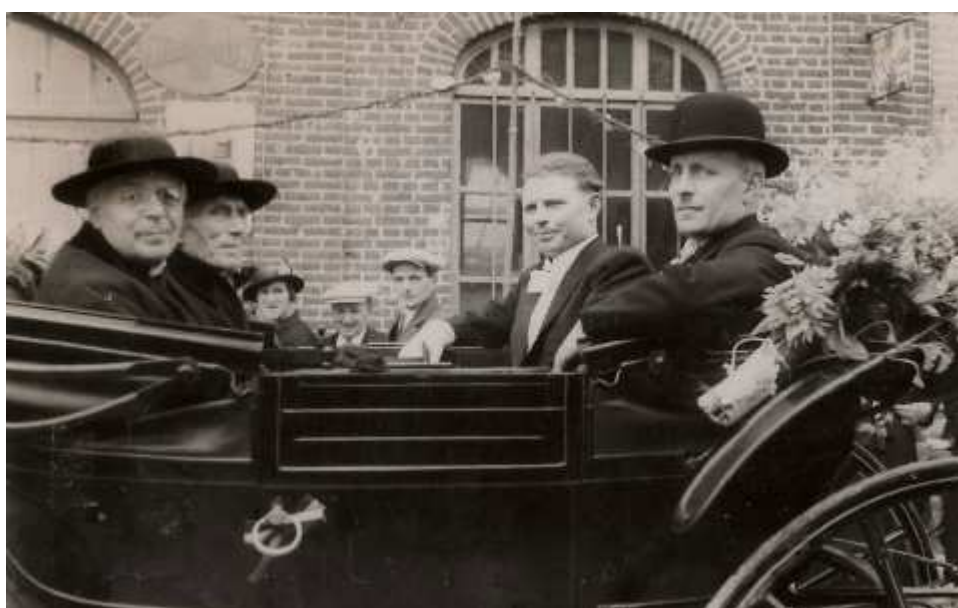
Figuur 57 : foto [Westhoek Verbeeldt](#) HEU004503723 (1950 – privéverzameling) : details schrijnwerk

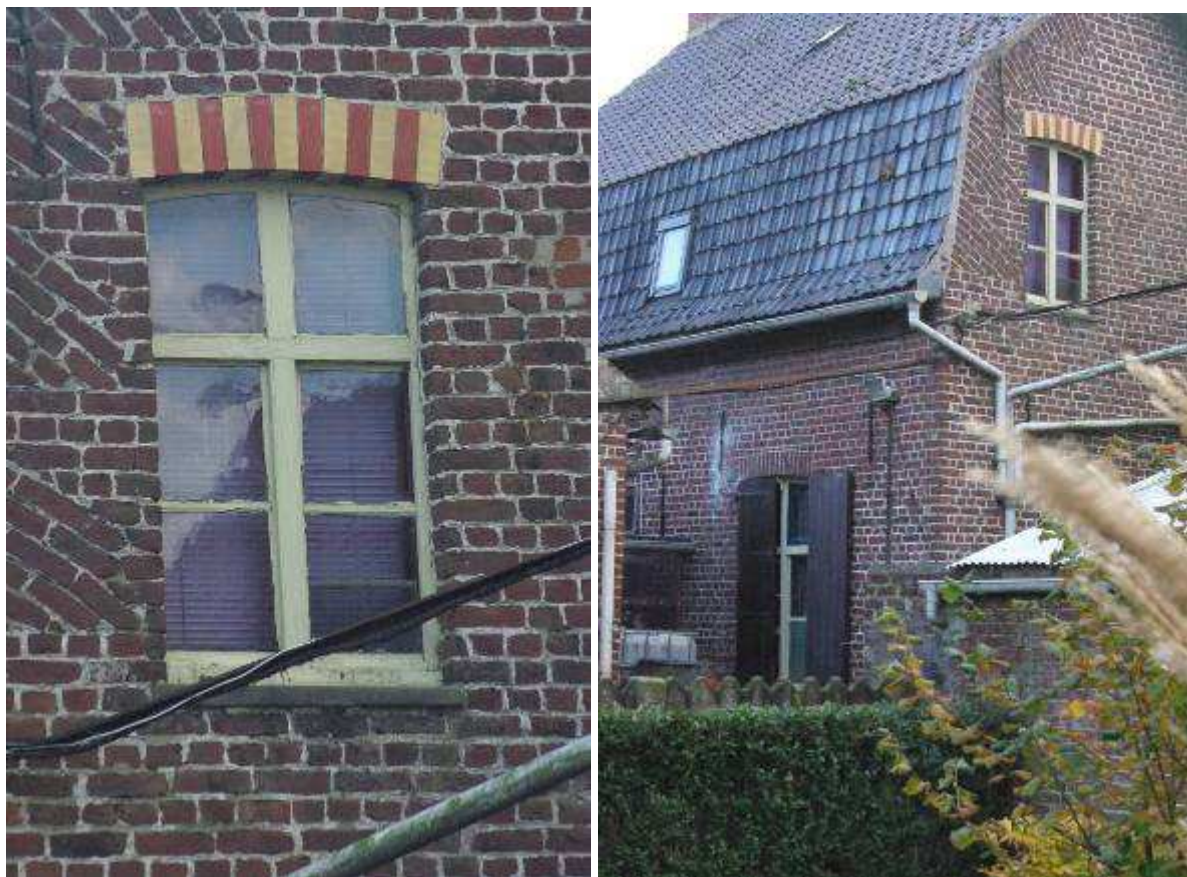
Figuur 66 en 67 : vml. café de hoppepers – details schrijnwerk noordelijke zijgevel en oostelijke achtergevel (foto's auteur 2011)

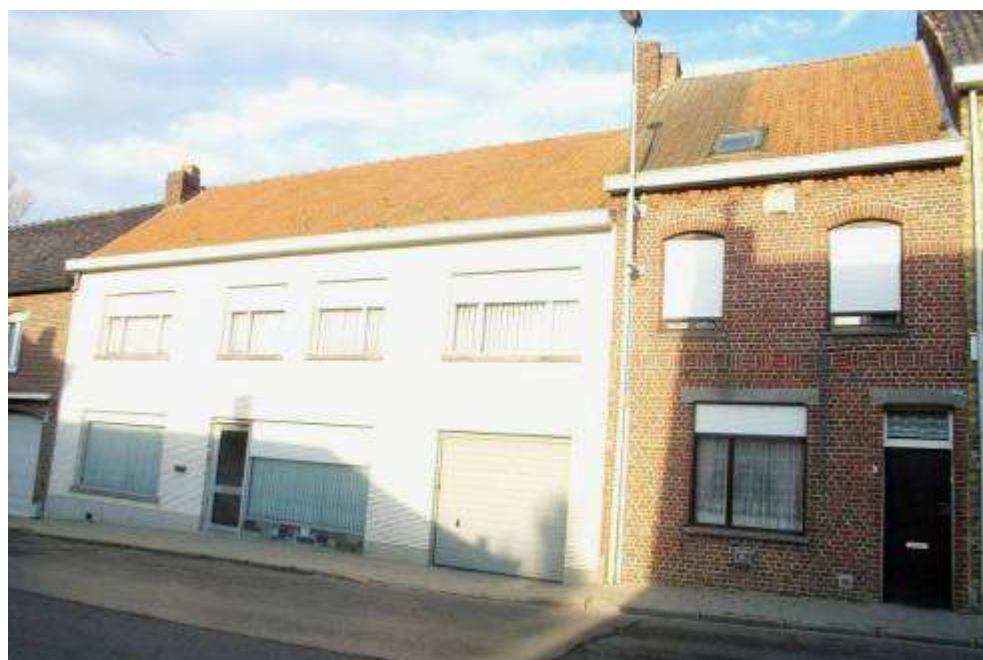
Figuur 80 : Zevkotestraat 5 (links) (foto auteur 2011)

- A. De woning is volledig verbouwd in de jaren 1960 en heeft nog weinig verband met de wederopbouwwoning die hier voordien stond.

- B. Enkel het gabariet en de plaats t.o.v. de rooilijn zijn behouden.

- C. De erfgoedelementen van de wederopbouwwoning stemden sterk overeen met deze van de buur Zeekotestraat 7 (rechts op foto hierboven) : baksteenmetselwerk met donkerrode baksteen en met gebruik van motieven, rechthoekige vensteropeningen op de gelijkvloerse verdieping onder betonnen lintelen, vensteropeningen onder strekboog in rollaag voor de eerste verdieping.

Het gabariet en de inplanting van de woning is te behouden. Evenwel komen geen erfgoedelementen in aanmerking.

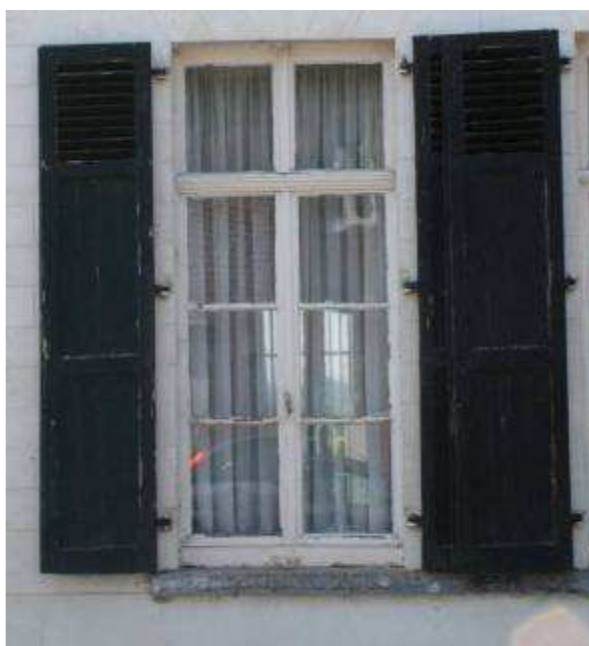
Figuur 89 : Zevekotestraat 6 (foto auteur 2005) – detail schrijnwerk

- C. Het buitenschrijnwerk van Zevekotestraat 6 is onlangs vervangen door nieuw houten buitenschrijnwerk naar bestaand model, met verbeterde sluitingen en dubbele beglazing. Hoewel het nieuwe schrijnwerk aansluit bij het schrijnwerk dat het vervangt, is echter geen rekening gehouden met het feit dat de ramen reeds een verbouwde toestand waren. Oorspronkelijk waren de schrijnwerken openschuivende ramen in een raamkozijn (zoals nog behouden in Zevekotestraat 8), doch later<sup>57</sup> verbouwd tot dubbel opendraaiende ramen.

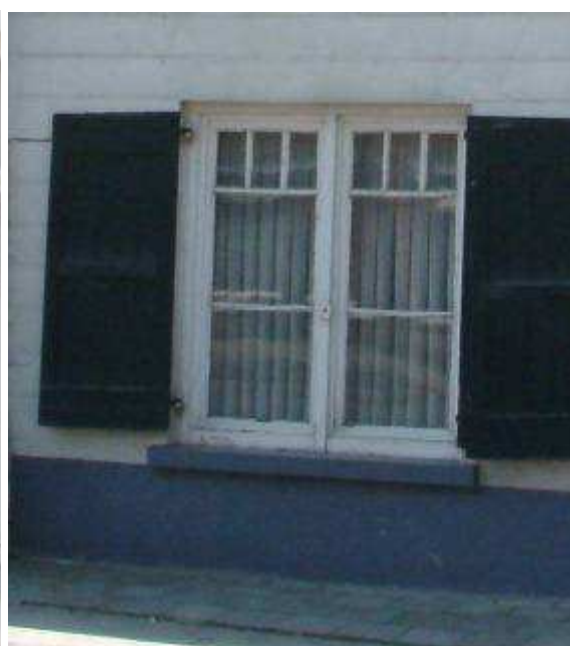
Figuur 90 : Zevekotestraat 4 (foto auteur 2005) – detail schrijnwerk

- D. Het buitenschrijnwerk van Zevekotestraat 4 is onlangs vervangen door nieuw houten buitenschrijnwerk naar bestaand model, met verbeterde sluitingen en dubbele beglazing. Hierbij werd geopteerd voor een kopie van het wellicht vroeg 20<sup>ste</sup>-eeuwse schrijnwerk op de gelijkvloerse verdieping. De halfronde ramen op de verdieping werden eveneens vervangen, het 19<sup>de</sup>-eeuwse type werd relatief goed gevolgd. De luiken met opgeklampte beplanking zijn recent verdwenen (of nog niet teruggeplaatst).

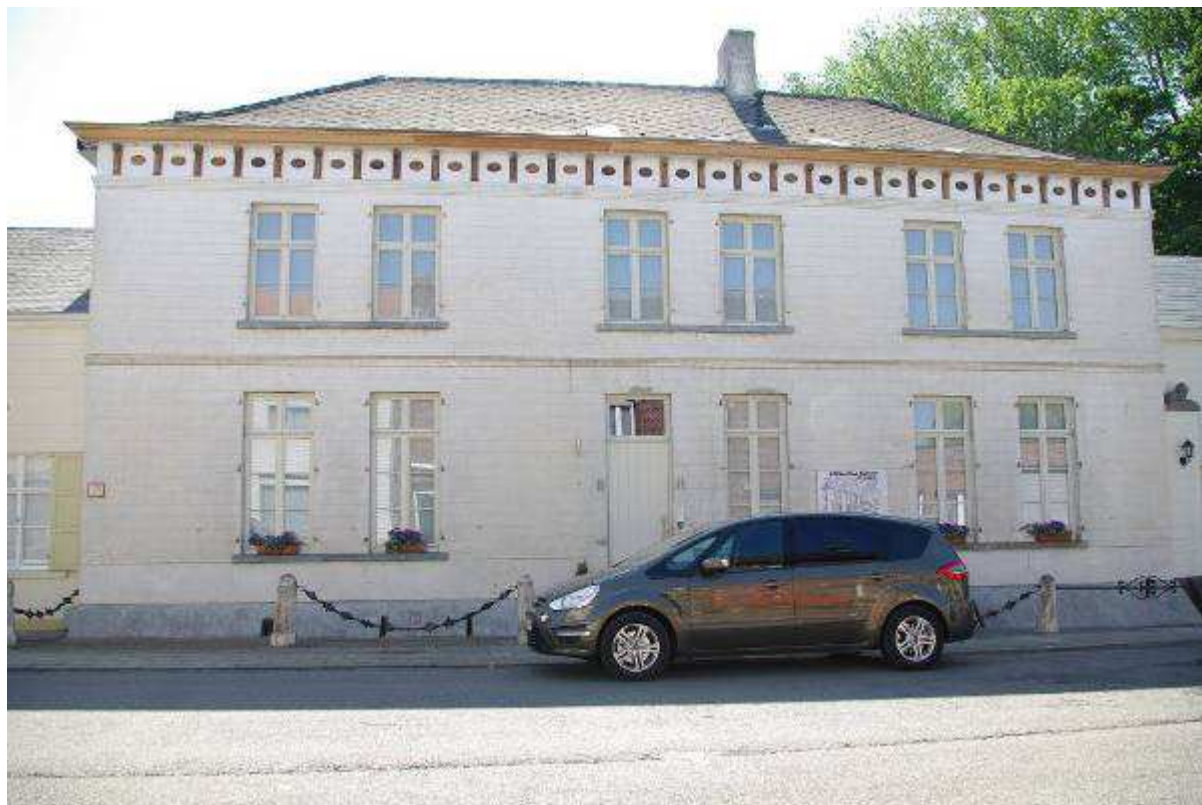
Figuur 91 : Zevkotestraat 6 (foto auteur 2010)

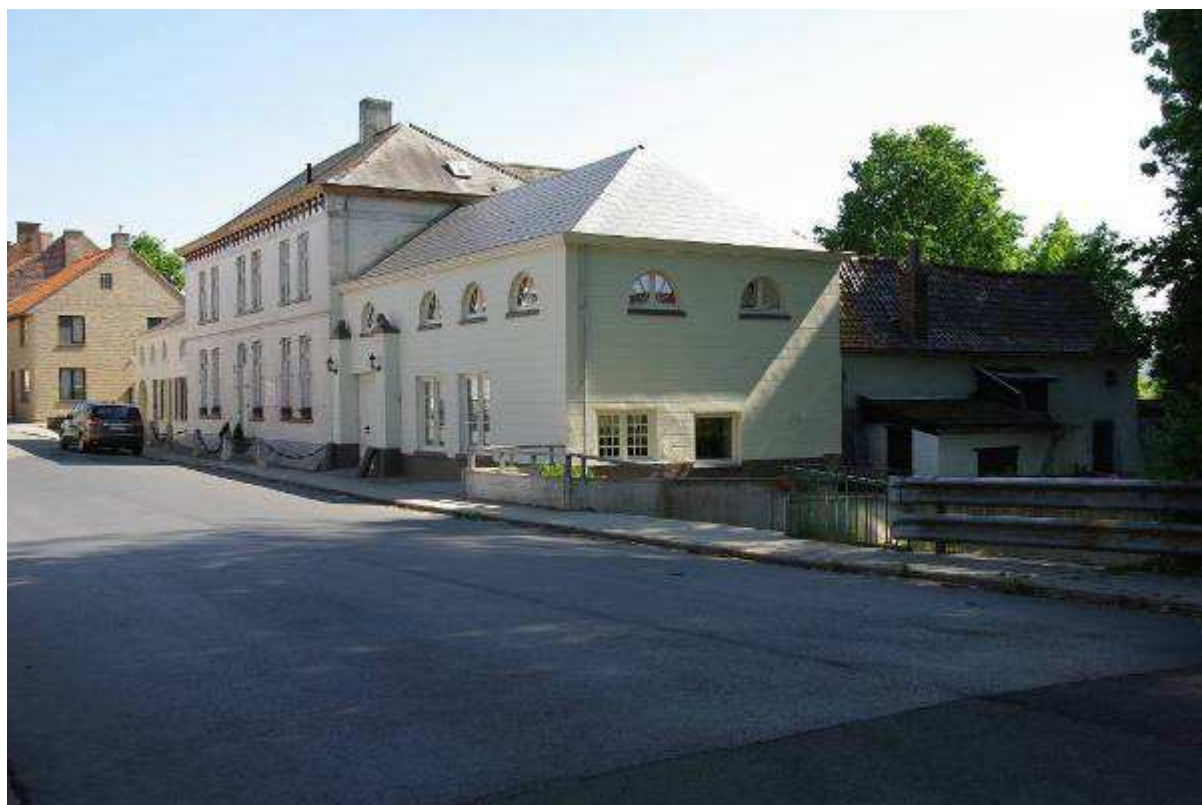
Figuur 92 : Zevkotestraat 4-6-8 (foto auteur 2010)

- A. Gaaf behouden 19<sup>de</sup>-eeuwse herenwoning, bestaande uit een dubbelhuis van twee bouwlagen onder schilddak en twee lagere bijgebouwen, met uitzondering van de eerste bouwlaag symmetrisch opgevat. Oorspronkelijk één herenwoning en later (vanaf 1882) opgesplitst in diverse entiteiten.

- B. Diverse dakvlakken zien hun bedekking in natuurleien vervangen door bedekking in kunstleien met afwijkende (grotere) formaten als de oorspronkelijke leien :

- in diagonaal patroon oostelijk dakvlak hoofdgebouw (vòòr 1982)
  - in rechthoekig patroon dwarsgebouw op het hoofdgebouw (vòòr 1982)
  - in rechthoekig patroon op het gebouw Zevekotestraat 4 (tussen 2002 en heden<sup>56</sup>)

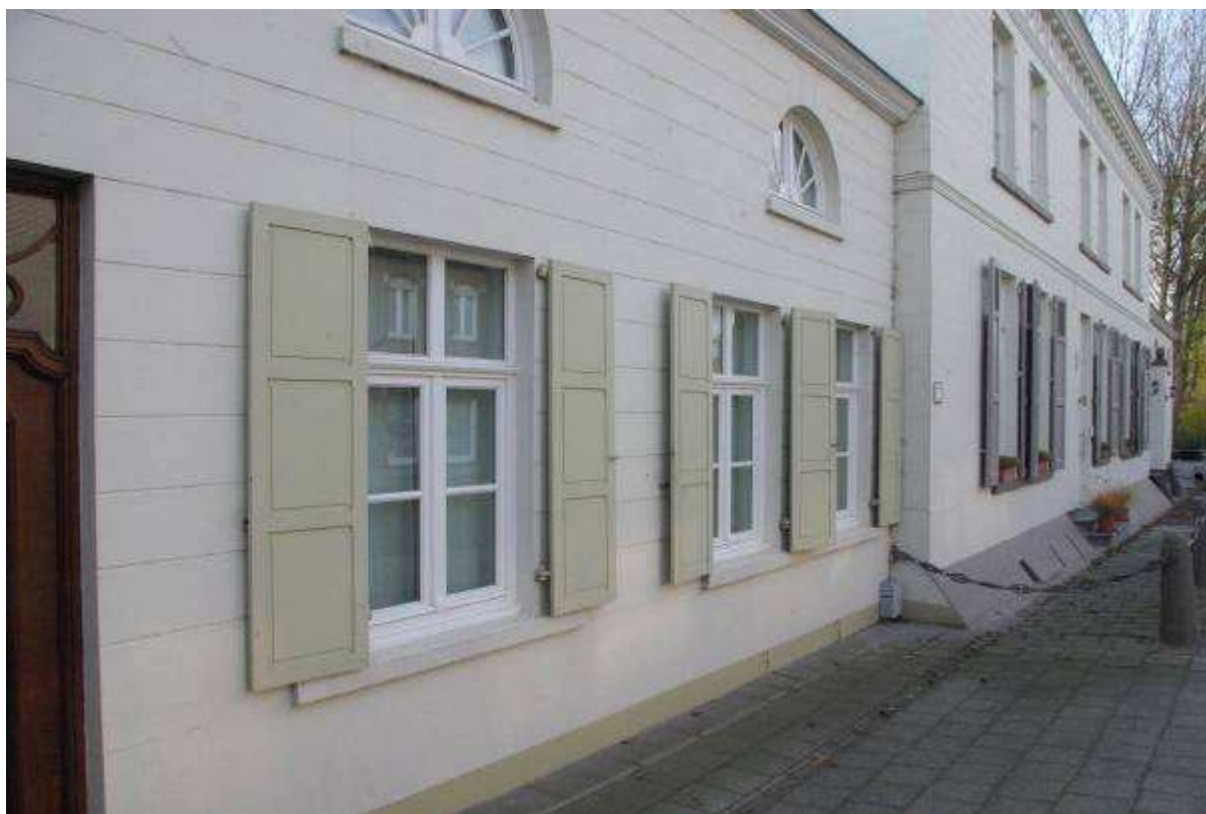
Figuur 95 : Zevekotestraat 8 - vervangen schrijnwerk (foto auteur 2011)

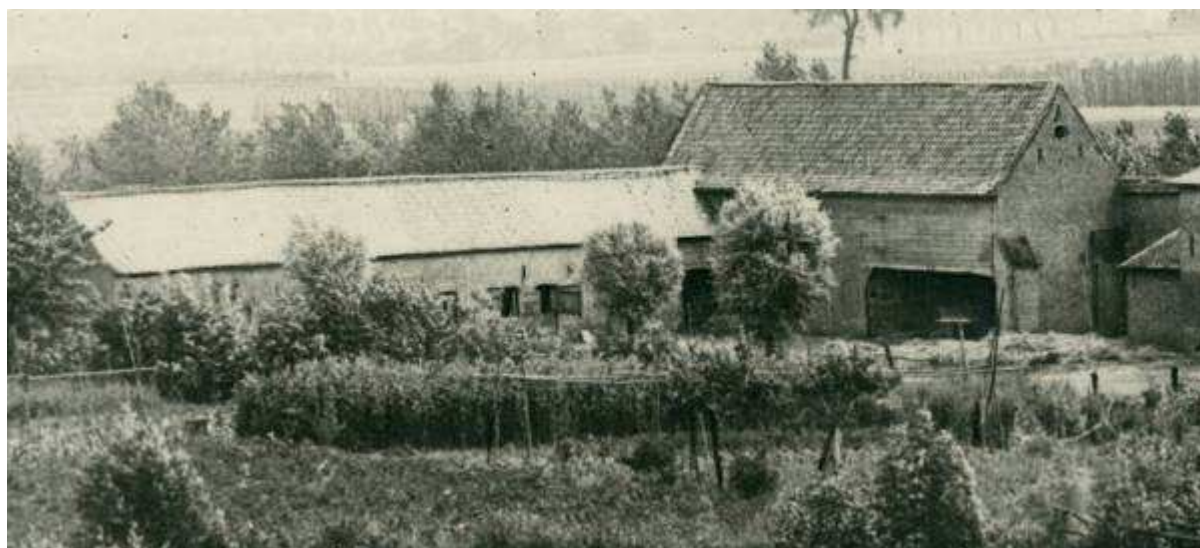
Figuur 104 : kasteelhoeve vòòr WOI – detail 19<sup>de</sup>-eeuwse bijgebouwen : stallen en schuur  
(foto privé-collectie)

De hoeve werd tijdens de Eerste Wereldoorlog getroffen, wat blijkt uit de vooroorlogse beelden van de hoeve. Voornamelijk de bijgebouwen (een met hout beplankte schuur en de stallen dwars erop) ondergingen schade. Wellicht werd ook het oostelijke deel van de woning getroffen. Na de oorlog verdwijnen immers de twee oostelijke traveeën en krijgt het dak een gewijzigde vorm (zadeldak in plaats van zadeldak met dwarse schilden). Aan het woonhuis wordt een nieuwe stal aangebouwd.

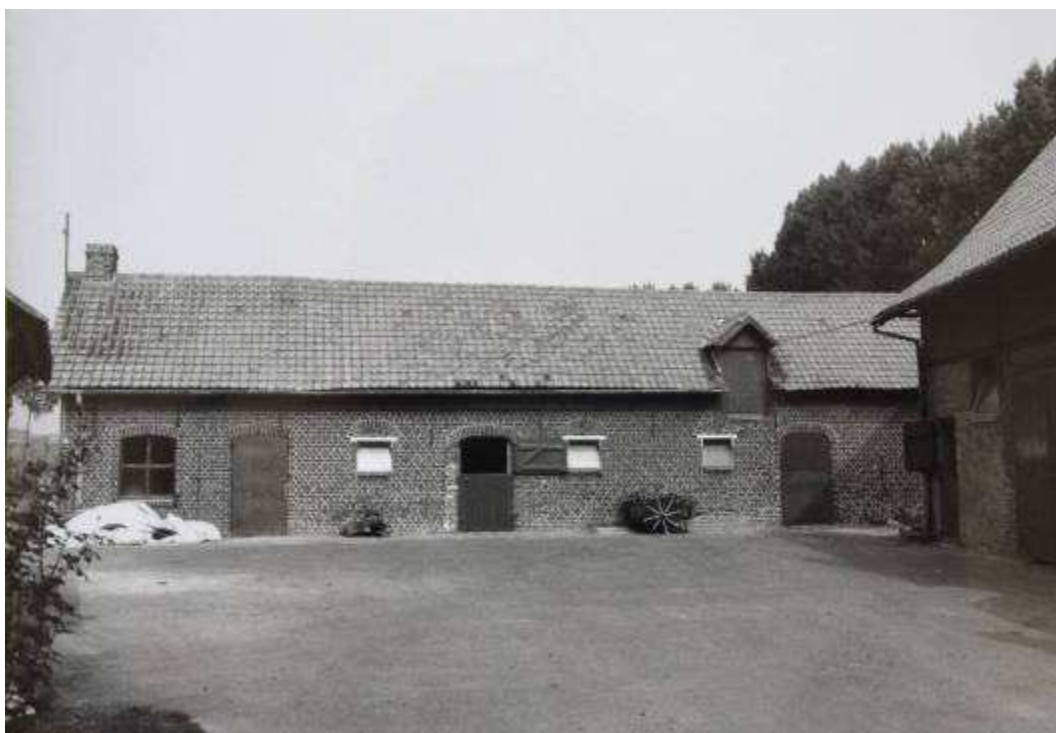
Figuur 112 : 19<sup>de</sup>-eeuwse stallen, grotendeels herbouwd na WO1.  
Foto uit 1982 (foto Onroerend Erfgoed)

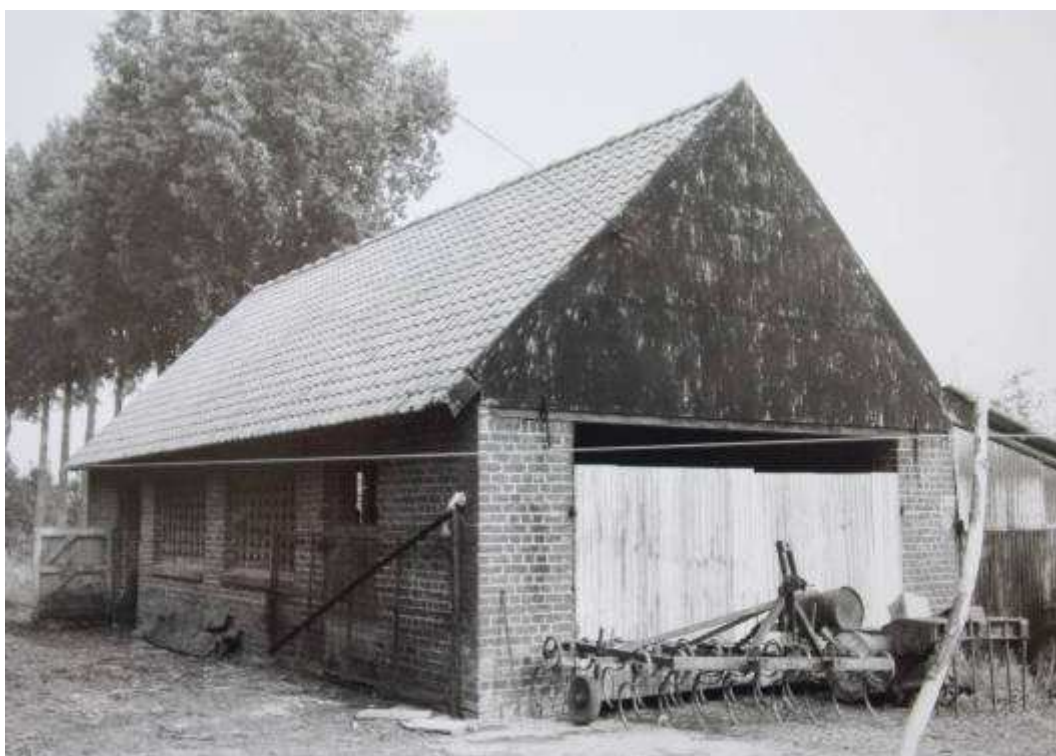
Figuur 113 : overdekte mestvaal uit de jaren 1920. Foto uit 1982 (foto Onroerend Erfgoed)

Met vergoedingen voor oorlogsschade werd tevens een overdekte mestvaalt gebouwd in de jaren 1920<sup>65</sup>.

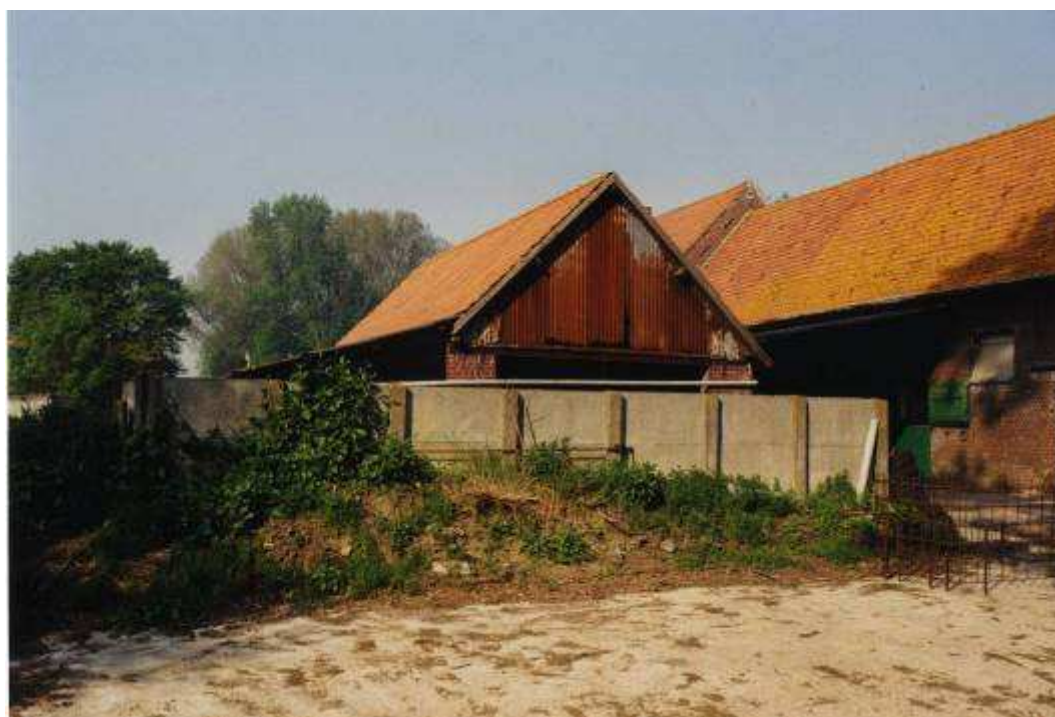
Figuur 121 : overdekte mestvaalt oostgevel in 1998 (foto privé-collectie)

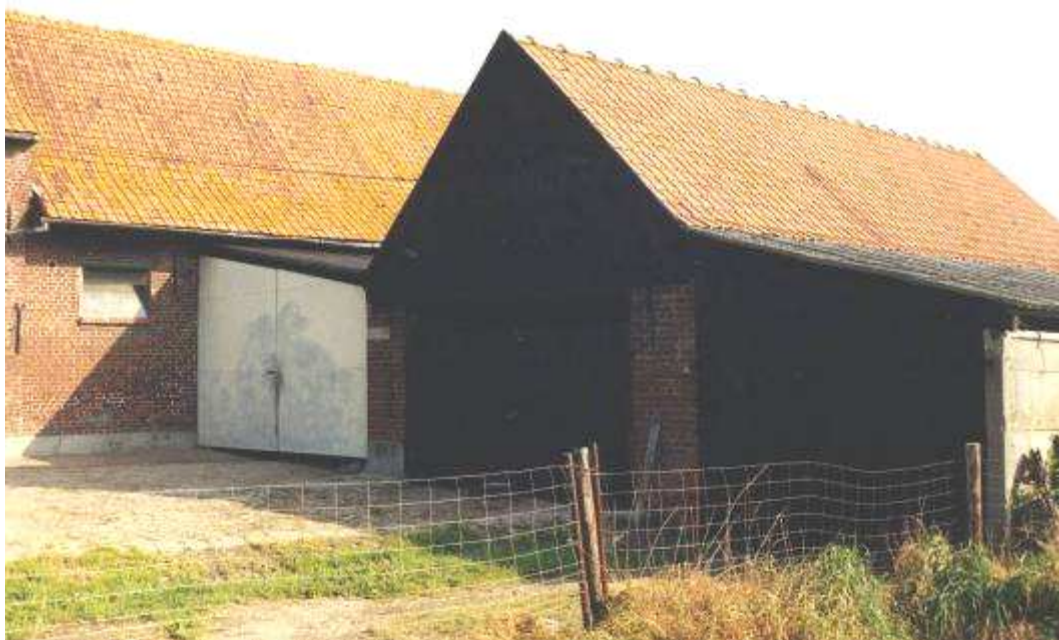
Figuur 122 : overdekte mestvaalt westgevel in 1998 (foto privé-collectie)

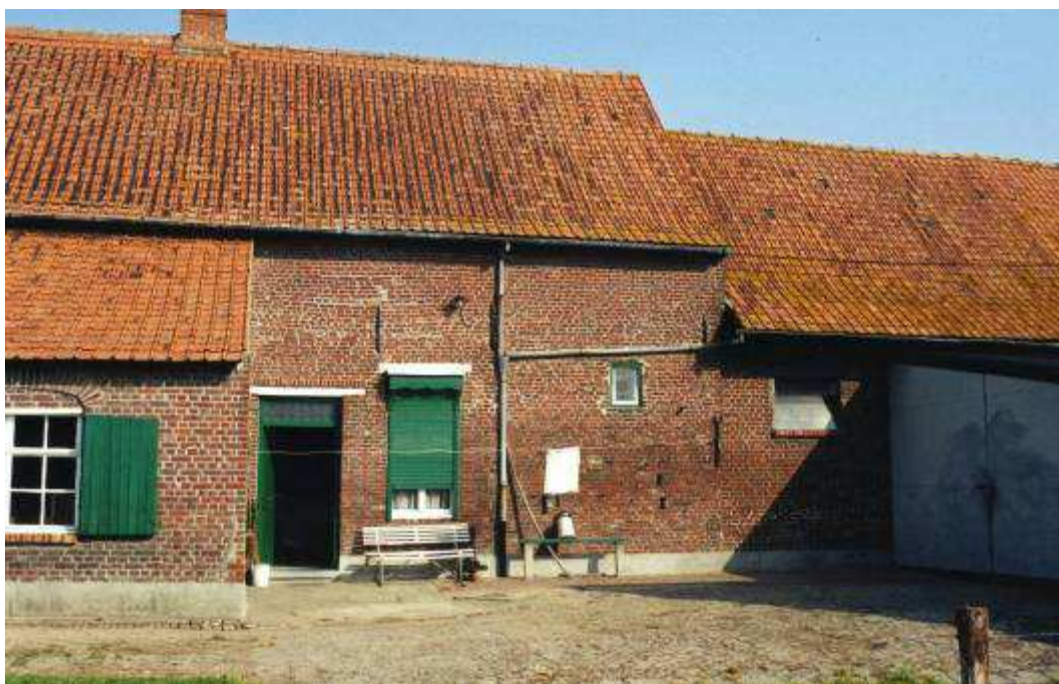
Figuur 123 : achtergevel 18<sup>de</sup>-eeuws woonhuis en (op de voorgrond links) het bakhuis.  
Foto uit 1998 (foto privé-collectie)
