## **STAD POPERINGE**

**RENINGELST BESCHERMD DORPSGEZICHT**  
M.B. 29.05.1997 – gewijzigd M.B. 26.11.1998

**HERWAARDERINGSPLAN**  
20.07.2012

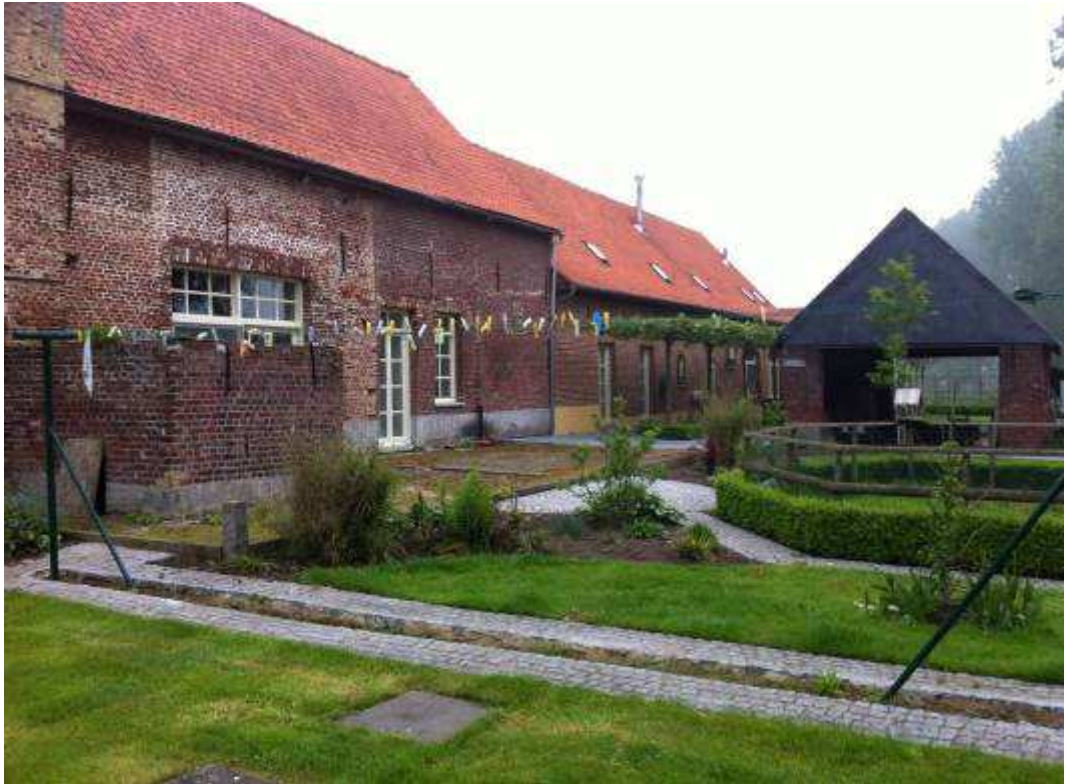
Figuur 135 : achtergevel van het 18<sup>de</sup>-eeuwse woonhuis met afgebroken bakhuis en van dak ontdane bakoven (foto Onroerend Erfgoed 2011)

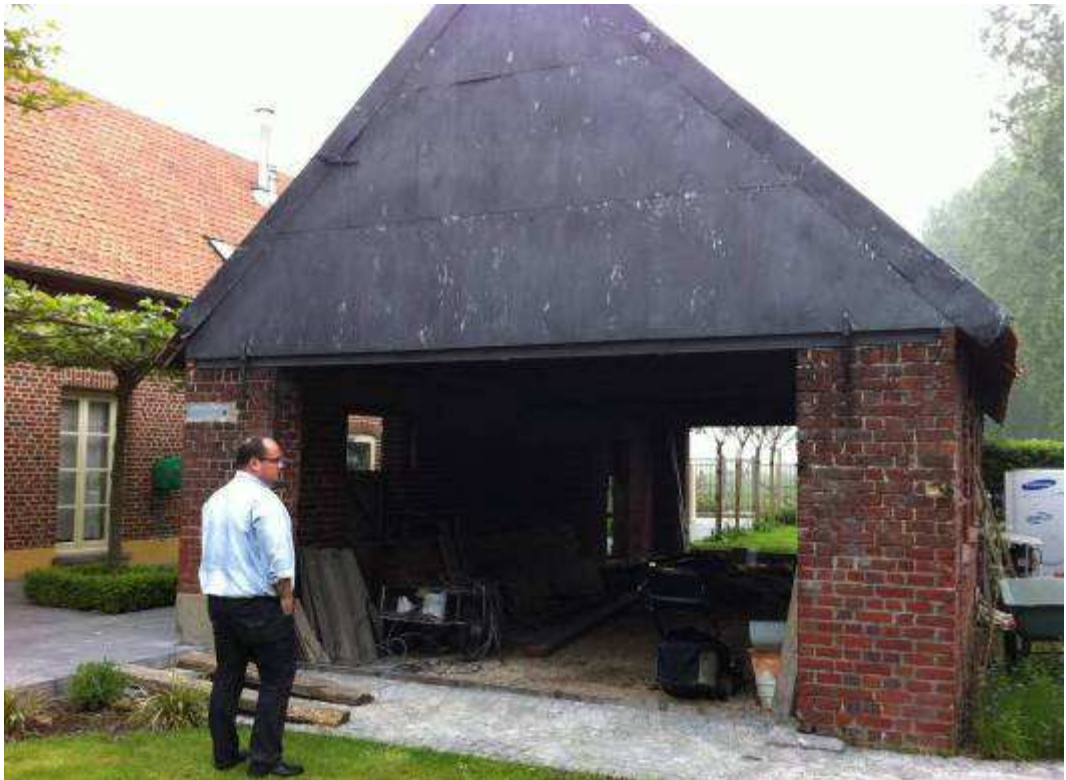
Figuur 137 : foto overdekte mestvaalt westgevel (foto Onroerend Erfgoed 2011)

Met vergoedingen voor oorlogsschade werd tevens een overdekte mestvaalt gebouwd in de jaren 1920<sup>65</sup>.

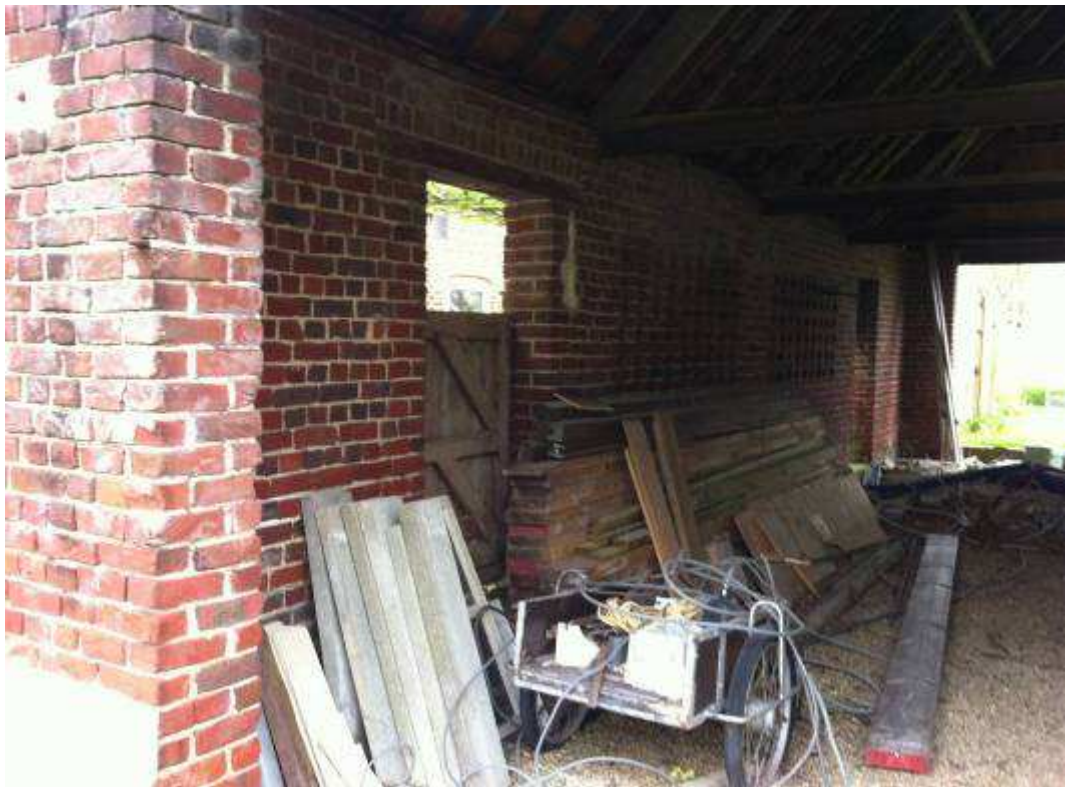
Figuur 138 : foto overdekte mestvaalt – interieur (foto Onroerend Erfgoed 2011)

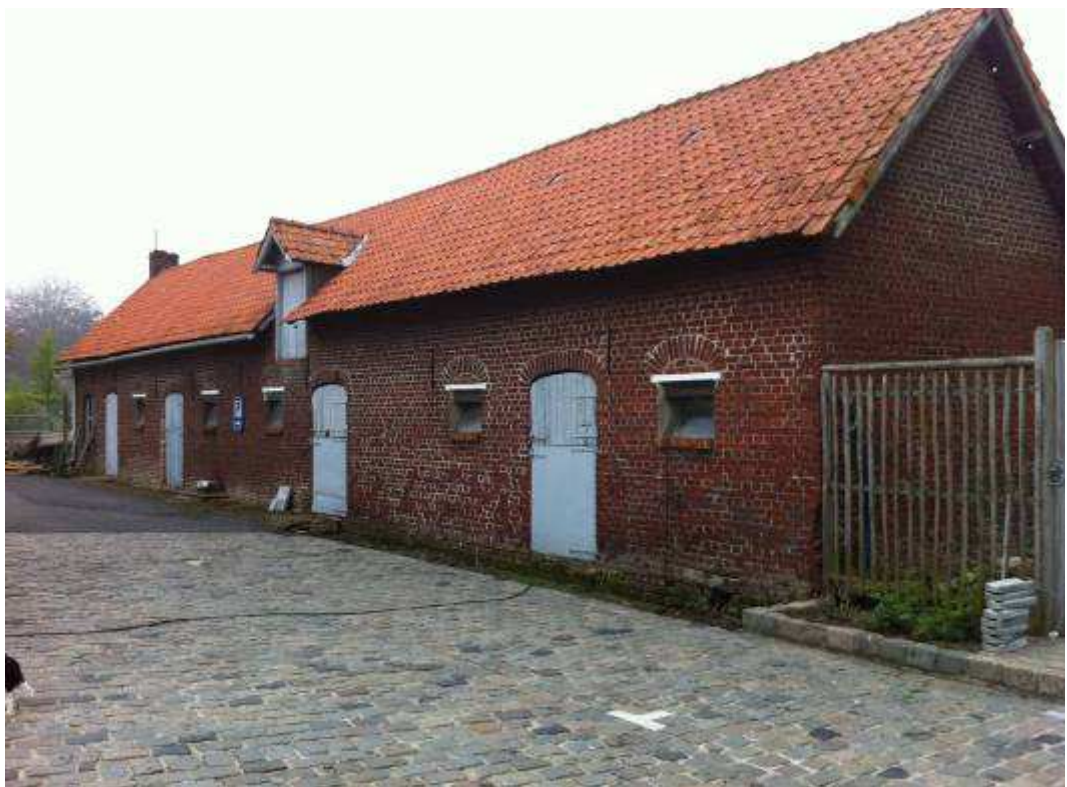
Figuur 139 : foto wederopgebouwde stallen (foto Onroerend Erfgoed 2011)

Een dwars stalgebouw werd op zijn bestaande plaats hergebouwd, evenwel mits hergebruik van oudere muurdelen (voornamelijk in de oostgevel)<sup>64</sup>. Een 19<sup>de</sup>-eeuwse hopast ('hommelkeet') bleef tijdens WOI gespaard.

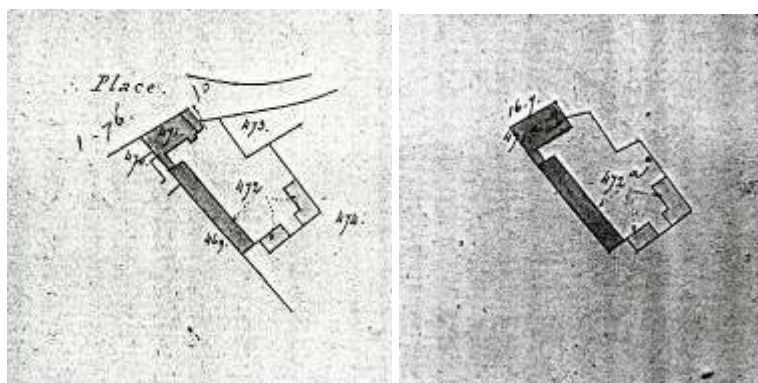
Figuur 143 : kadastermutatie 1843 – *reconstruction totale*<sup>71</sup>

<sup>71</sup> Allicht slaat dit enkel op de donker ingekleurde gebouwen. Immers is het gebouw uiterst rechts het nog steeds bestaande brouwerijgebouw uit 1807 (geïntegreerd in ontmoetingscentrum Rookop). Toenmalige eigenaar is Pieter Louis Bartier. Perceel nummer 471 is de woning, 472 is de brouwerij.

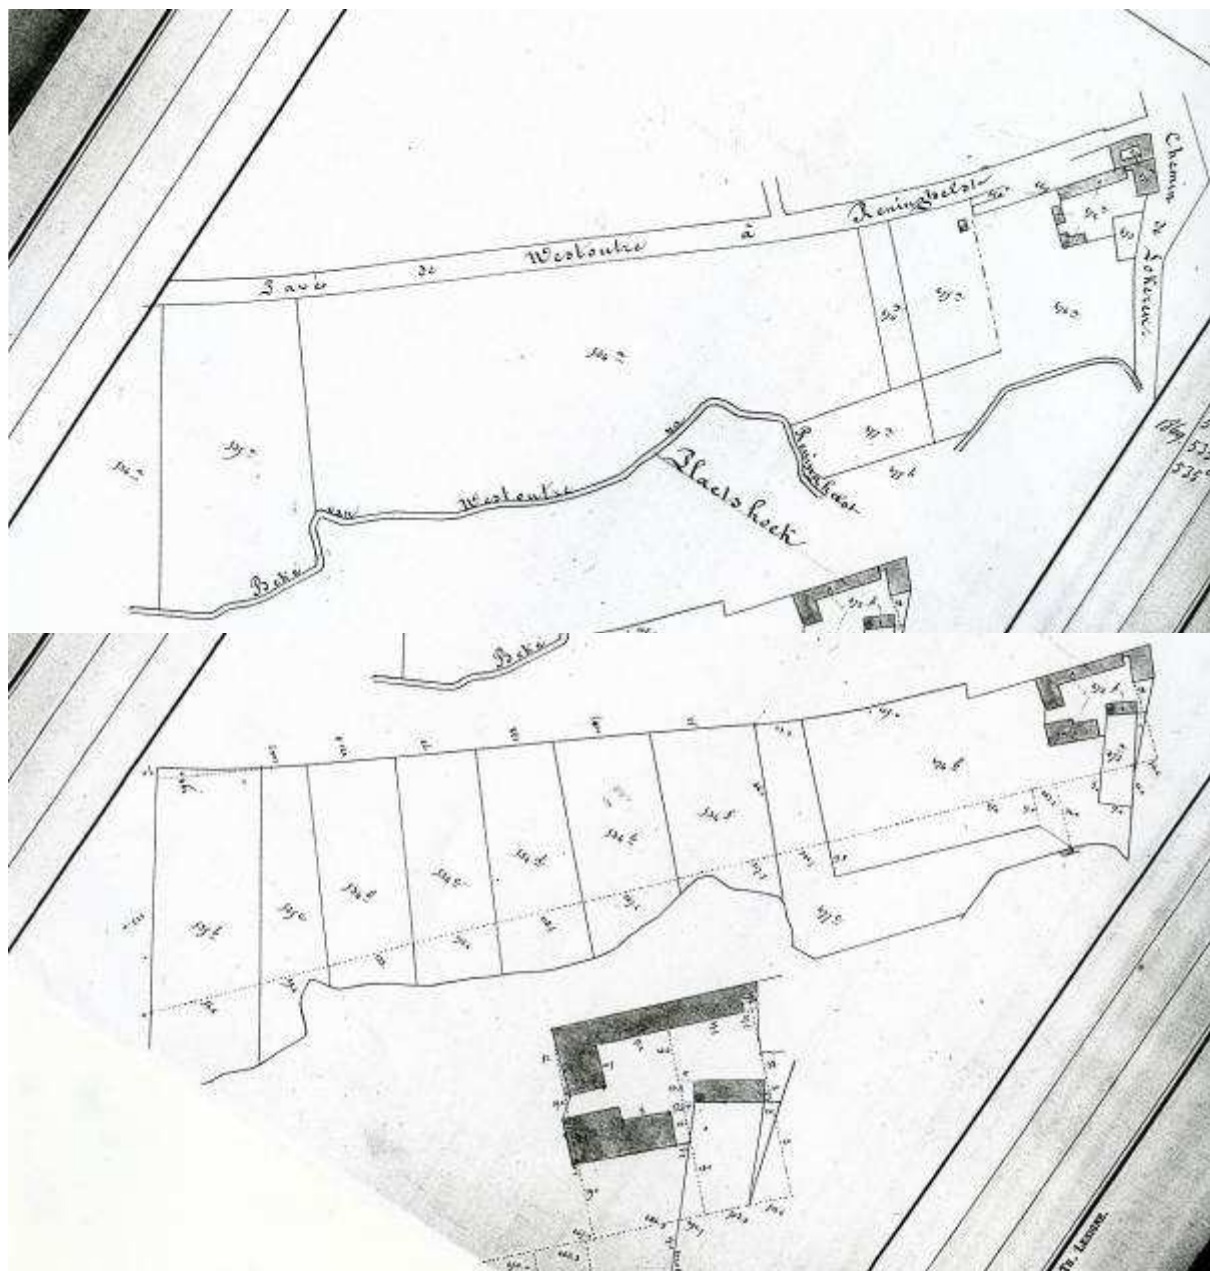
Figuur 144 : kadastermutatie 1862 : nieuwe gebouwen<sup>72</sup>.

<sup>72</sup> Zelfde eigenaar als 1843. Tevens grenswijzigingen met openbare weg en 474a.

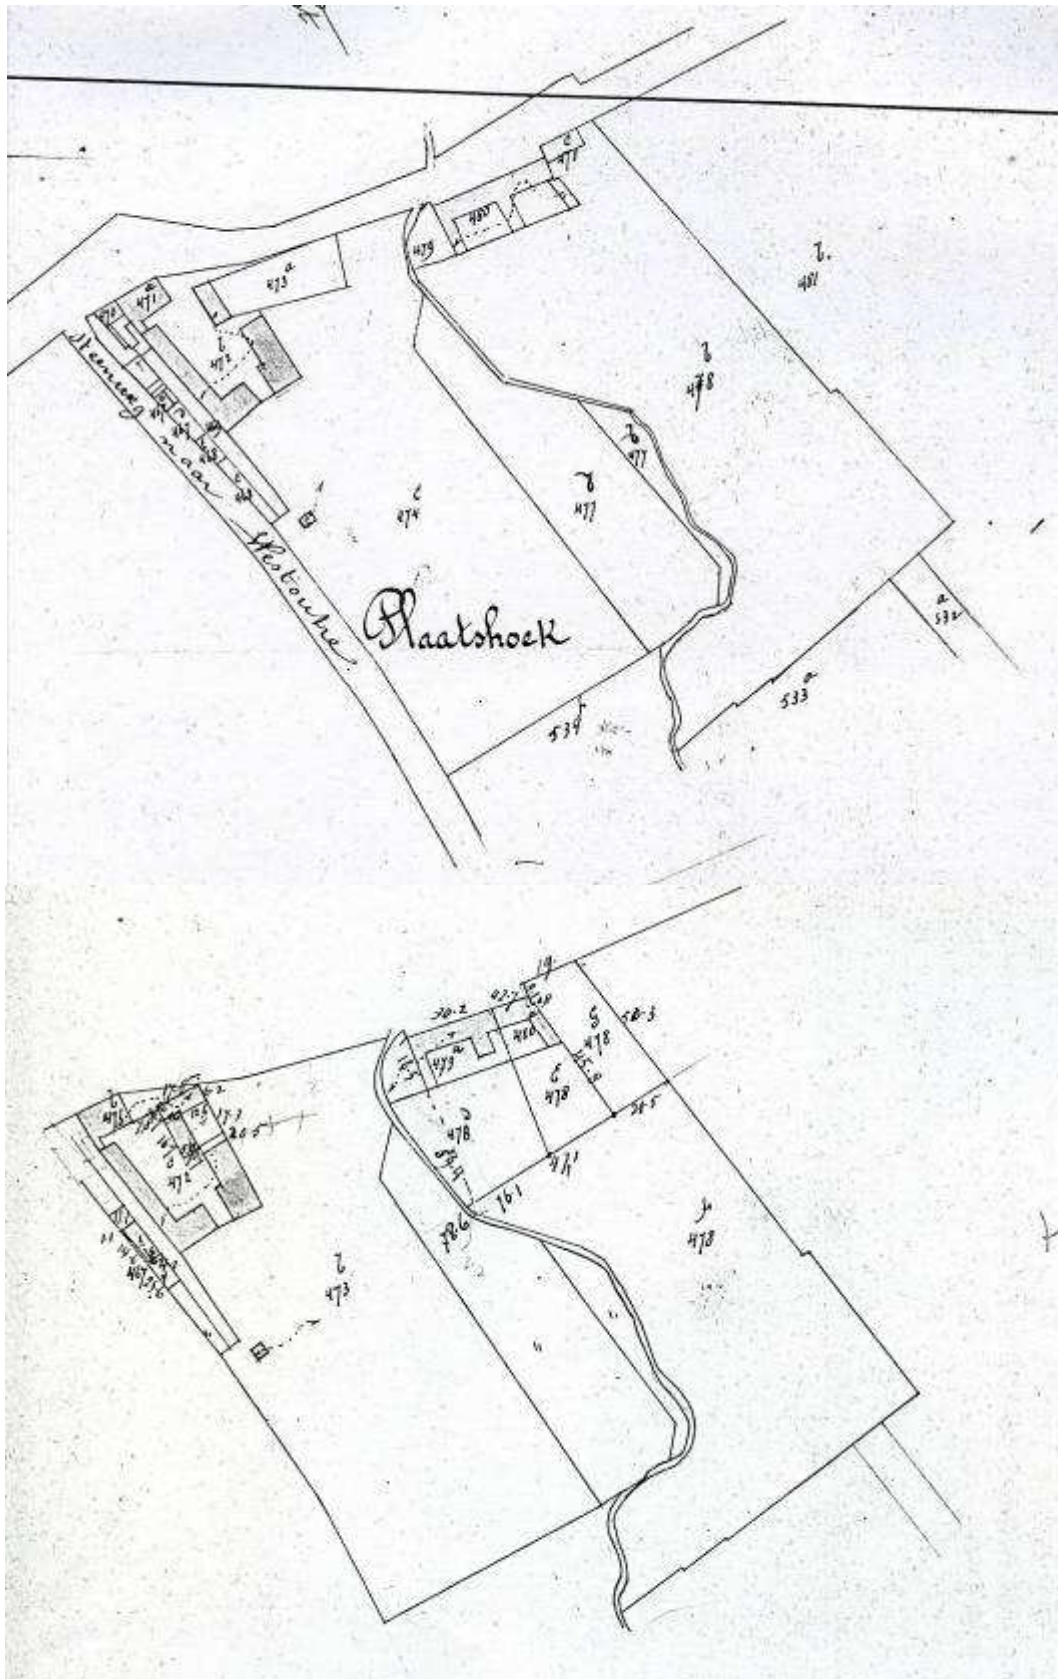
Figuur 145 : kadastermutatie 1882<sup>73</sup>

<sup>73</sup> Eigenaar Franciscus Camerlynck-Camerlynck, brouwer. Vergroting en grenswijziging van 471a met 473a en 473b.

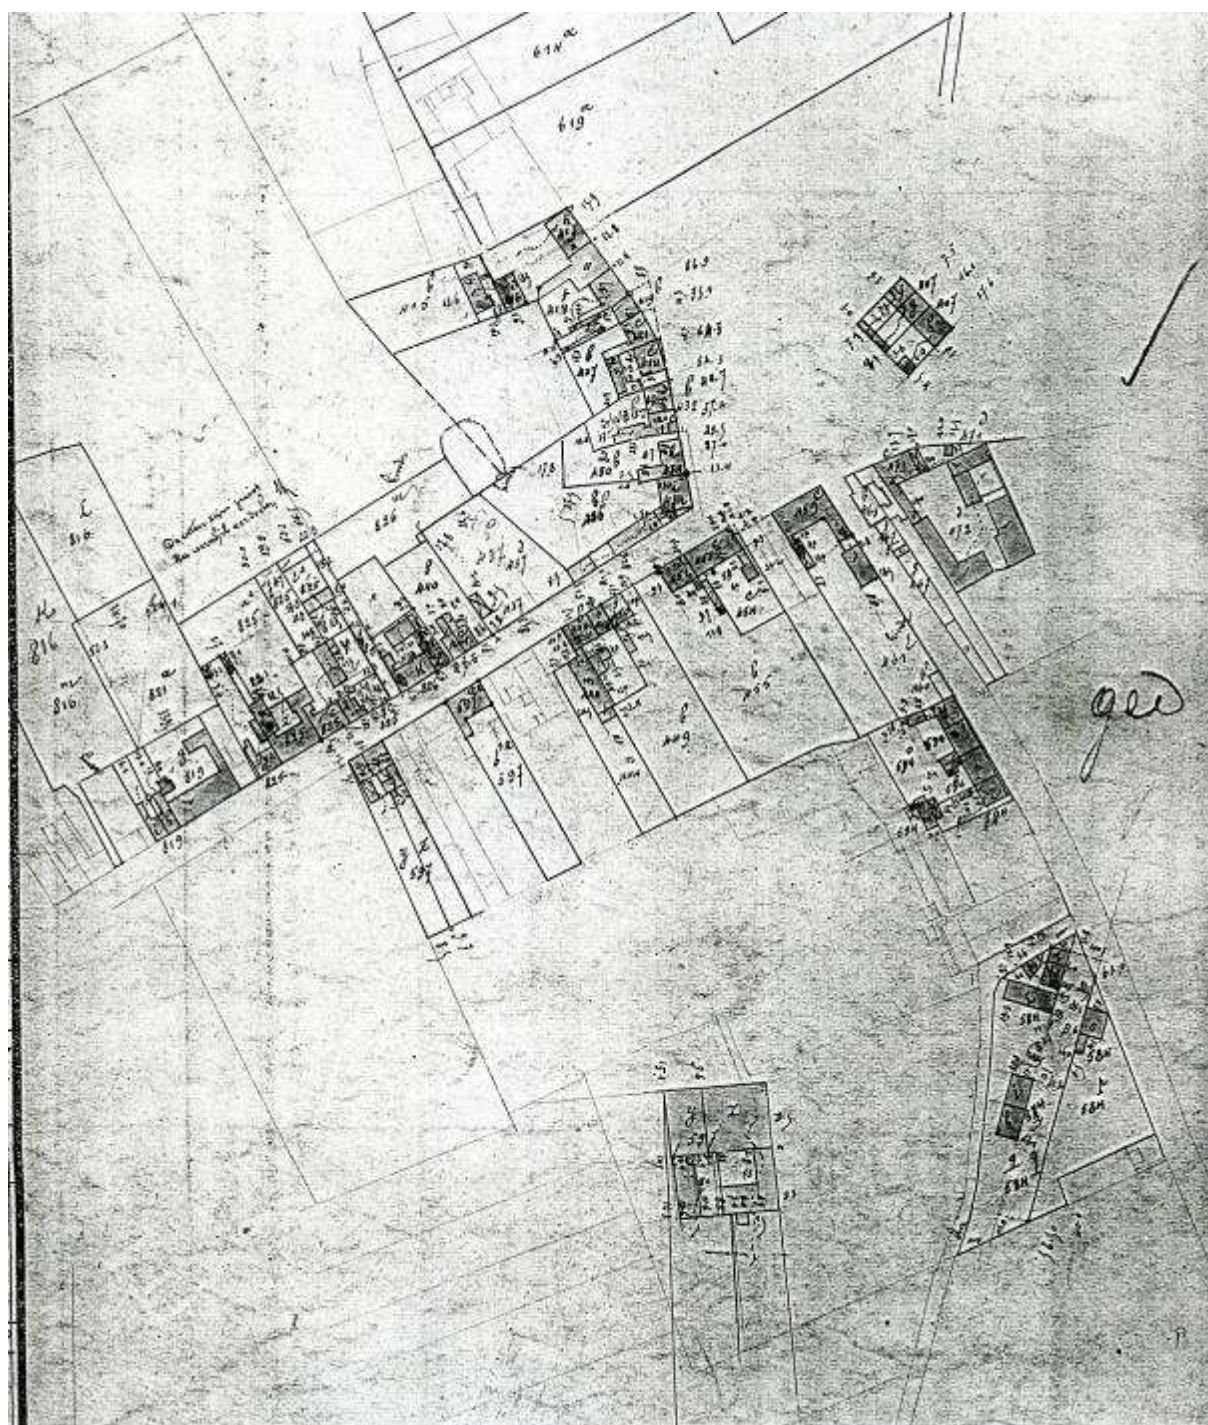
Figuur 150 : Reningelstplein 6 en andere : kadastemutatie 1926 (situatie na)<sup>74</sup>

<sup>74</sup> Eigendom van Six-Colpaert. Vergroting en grenswijziging met 472c. Deze schets geeft een algemene heropmeting weer van de woningen langs de Pastoorstraat (noordelijke gevelrij) en de Baljuwstraat. Naast de vaststellingen m.b.t. wederopbouw – deze bei de straten waren immers het hardst getroffen – gaat het tevens om vastgesteld de niet aangegeven wijzigingen.

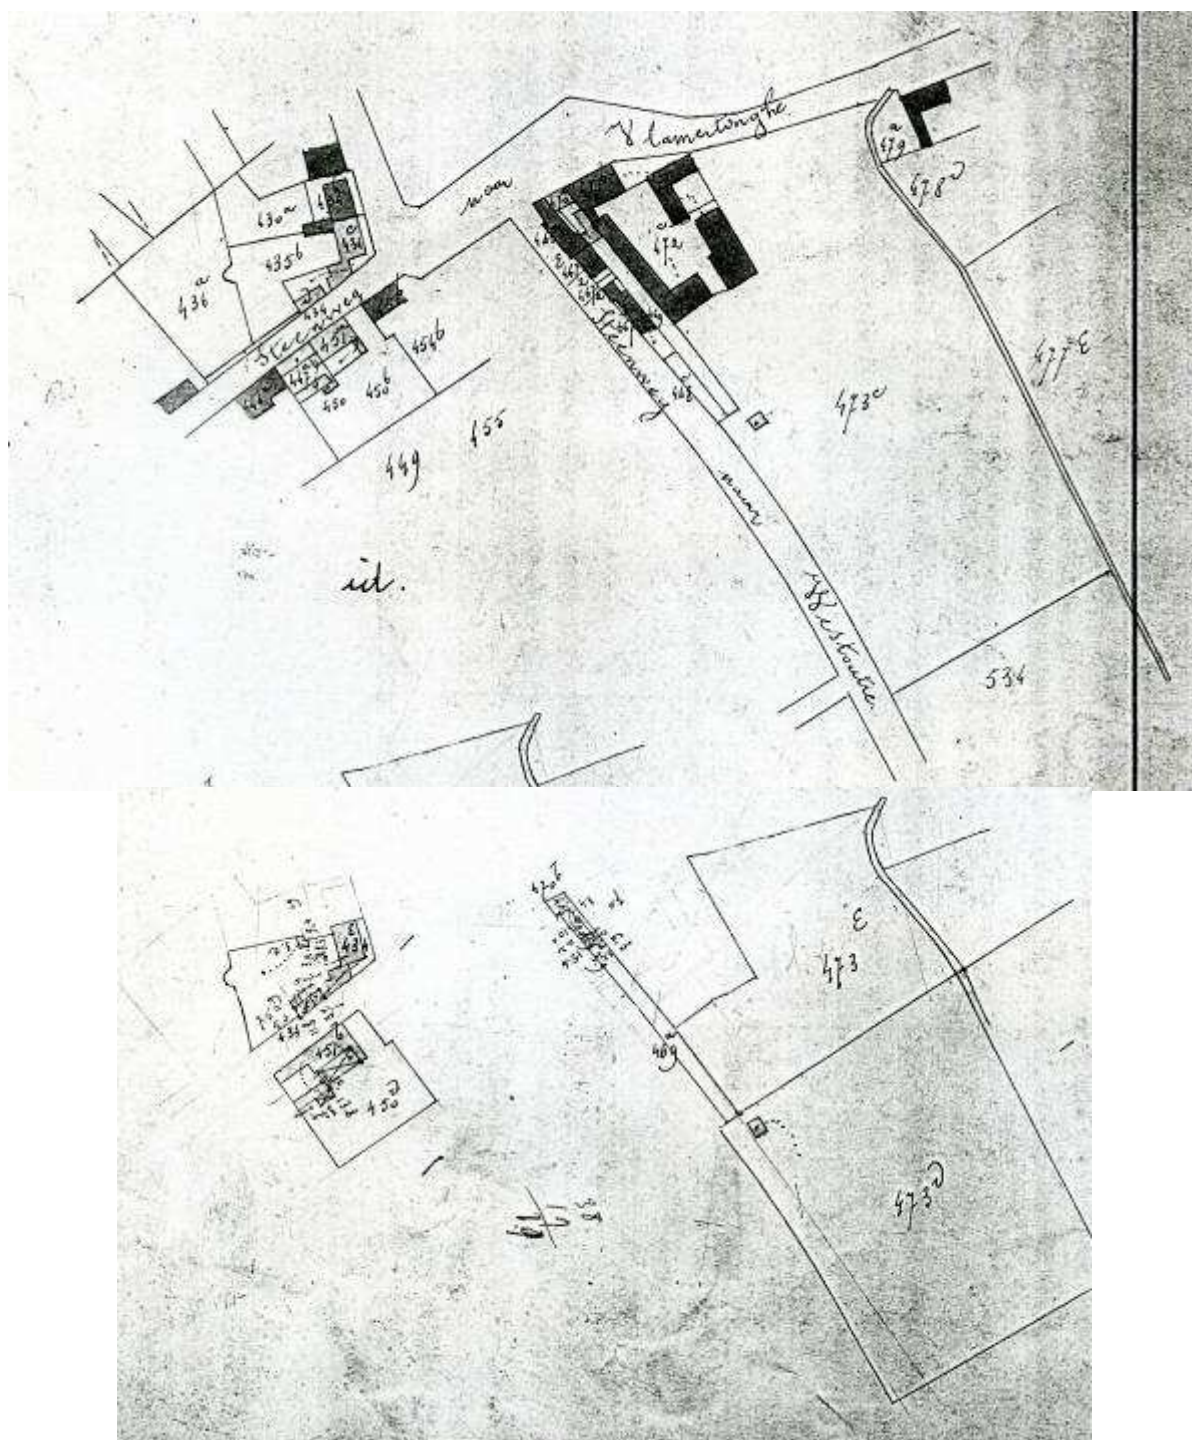
Figuur 153 : kadastermutatie 1908 - het hoekperceel 465a blijft ongewijzigd<sup>76</sup>

<sup>76</sup> Eigenaar is Renée J. Camerlynck-Camerlynck, notaris te Passendale. *Reconstruction partielle et changement de limite avec*  
469.

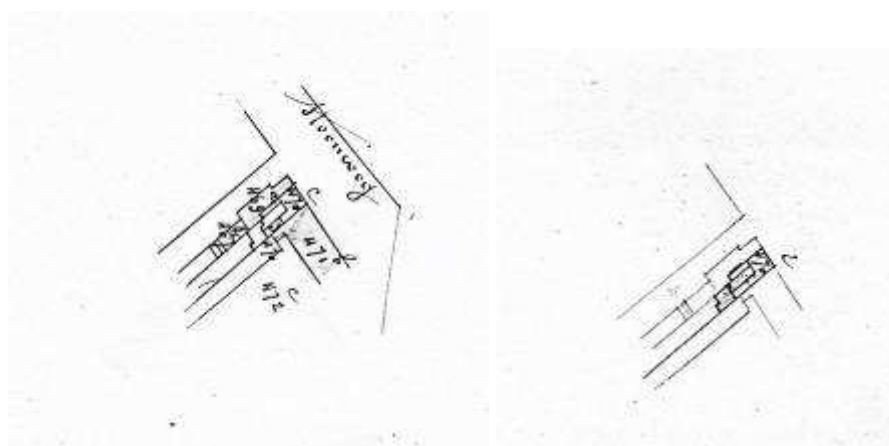
Figuur 155 : kadastermutatie 1920<sup>78</sup>

<sup>78</sup> Eigenaar is Nestor G. Si x-Colpaert; de smidse en het huis worden verenigd tot een perceel 470<sup>e</sup>.

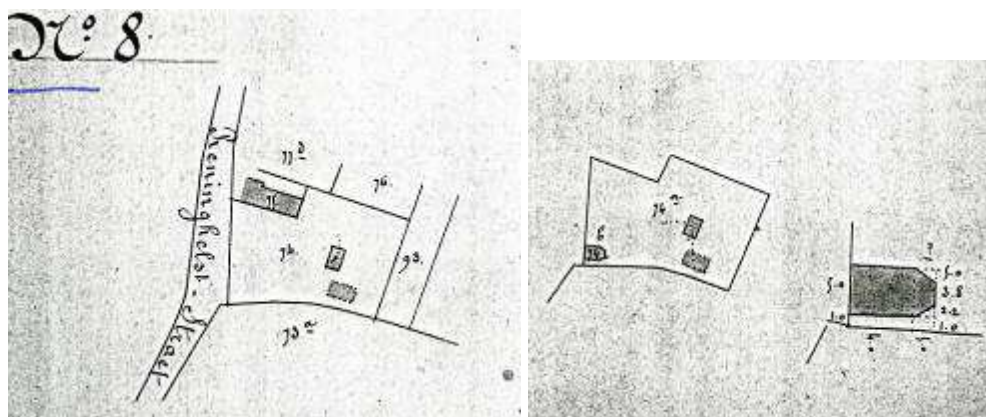
Figuur 166 : kadastermutatie 1862 : bouw kapel<sup>83</sup>

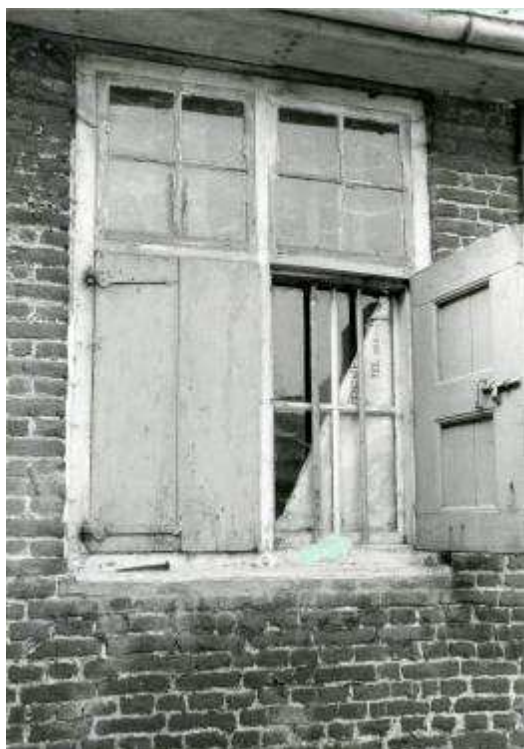
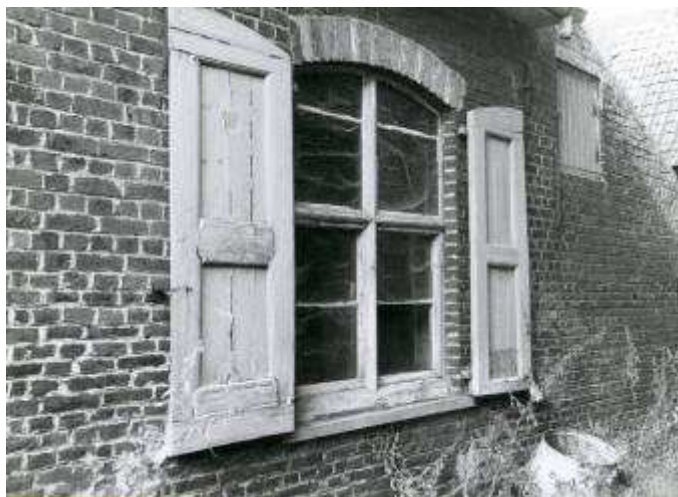
Figuur 173 en 174 : Pastoorstraat 2 – details 18<sup>de</sup>-eeuwse schrijnwerktypes in de achtergevel (foto Onroerend Erfgoed 1982)

- E. De 19<sup>de</sup>-eeuwse kruiskozijnramen met schuivende vleugels en de deur in de voorgevel zijn behouden.
- F. De wellicht 18<sup>de</sup>-eeuwse kozijnramen met schuifvleugels en beluikt onderste deel, in de zolderverdieping en zijgevels van het hoofdgebouw, zijn behouden<sup>88</sup>.
- G. Houten kroonlijstgoot aan de voorgevel.
- H. Metselwerk in donkerrode baksteen van het hoofdgebouw met oudere 18<sup>de</sup>- of 19<sup>de</sup>-eeuwse venster- en deurindelingen van het hoofdgebouw.
- I. Metselwerk van de beide aanbouwen onder sleepdak in lichtrode baksteen met accenten in gele vlakke en geprofileerde steen<sup>89</sup>.
- J. Metselwerk in donkerrode baksteen van de bijgebouwen op de rooilijn. De zuidelijke puntgevel van een van de gebouwtjes heeft een gepotdekselde beplanking, wat mogelijk

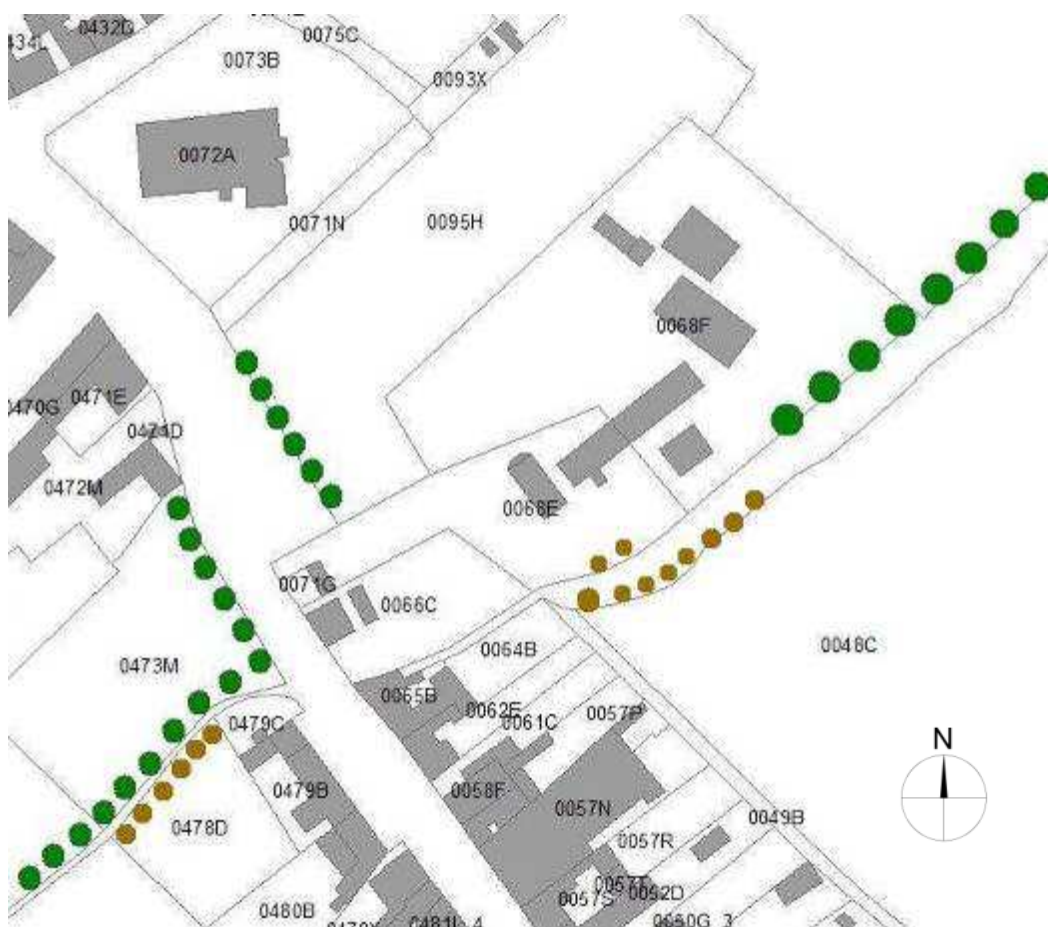
Figuur 186 : schets schema beplantingen Grote Beek

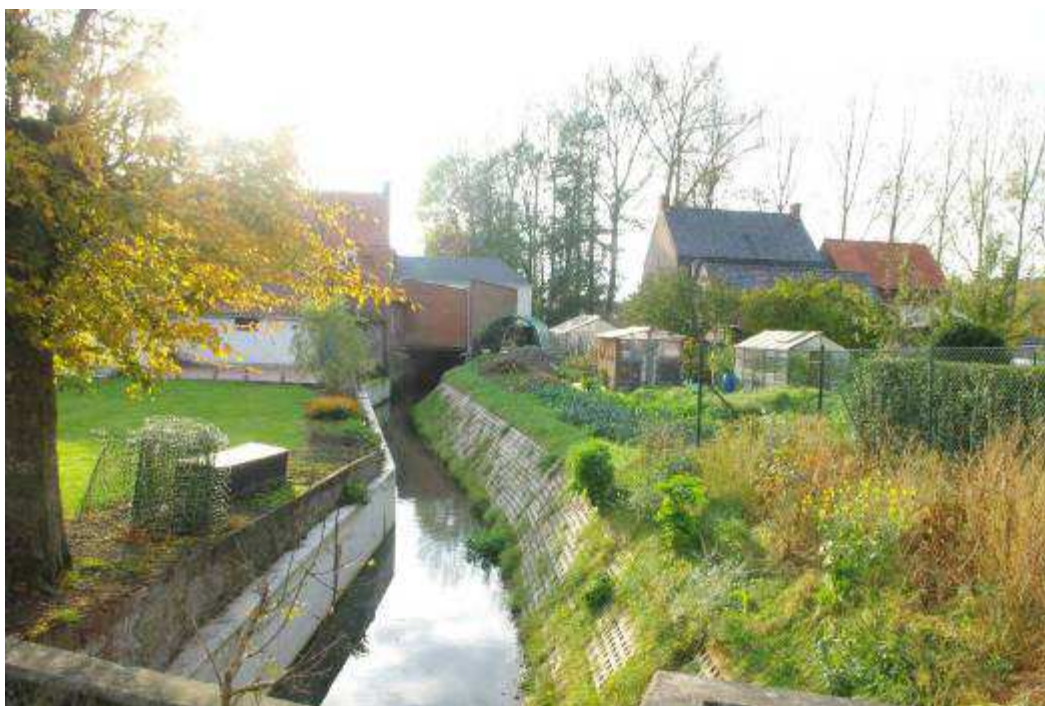
Figuur 193 : gekanaliseerd stuk van de Grote Beek (foto auteur 2011)

<sup>97</sup> Volgens Patrick Buyse (telefonisch onderhoud januari 2012), voor de waterbeheerder Provincie West-Vlaanderen, werden deze werken in het voorjaar 2011 uitgevoerd: keermuur met beton gewapend ter versterking van een bakstenen keermuur die op instorten stond, andere zijde een oeverversterking in rietsteen; de overtunneling van de Zevekotestraat en de garage van de woning Zevekotestraat 3 werden bevoerd met beton en ter hoogte van de betonnen brug (achterkant percelenrij oost van Zevekotestraat) is er een stuw van 1 meter hoog verwijderd. Al deze werken zijn uitgevoerd om een betere doorstroom in het dorp te garanderen.

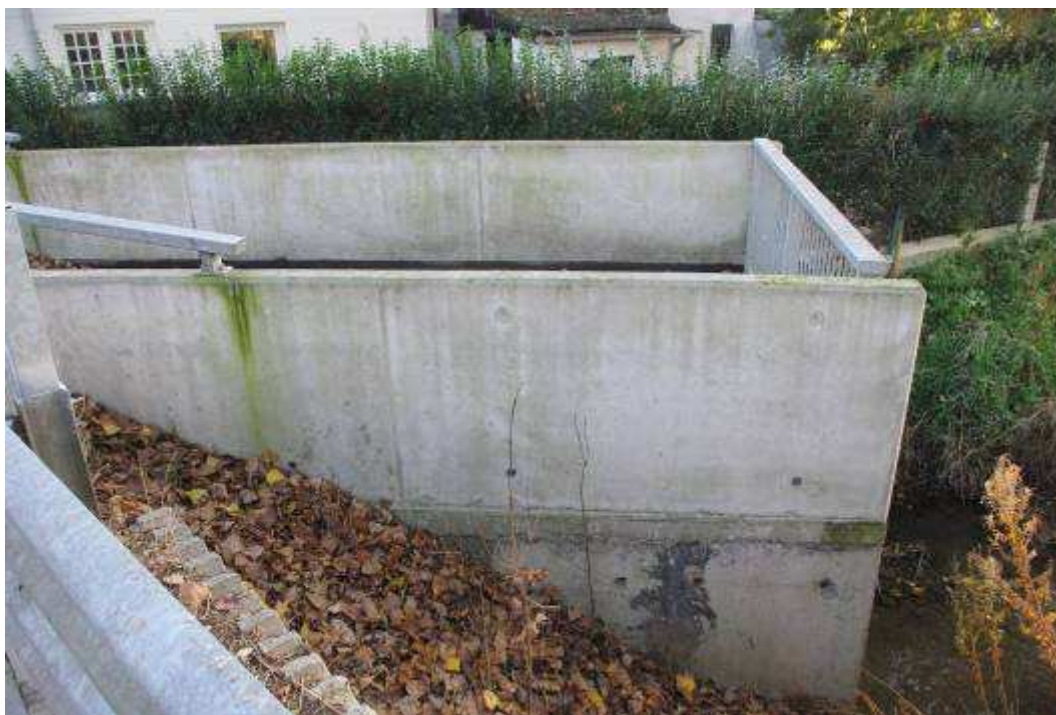
Figuur 196 : foto kanalisering van de Grote Beek ten zuiden van de Zev ekotestraat en bouw van uitkijkplatform

- \* het herstellen van het aspect in baksteen metselwerk van de keermuur ter hoogte van perceel E66c.
- \* het supprimeren van de uitloper van de ondertunneling onder de Zevkotestraat aan zuidzijde en het erboven gerealiseerde uitkijkplatform, het herstel van de natuurlijke beddingen tot tegen de ondertunneling van de straat. Zo verkeerstechnisch of hydrotechnisch niet mogelijk, het supprimeren van het uitkijkplatform of het vervangen van de betonnen borstweringen van het uitkijkplatform door lichtere types borstwering.

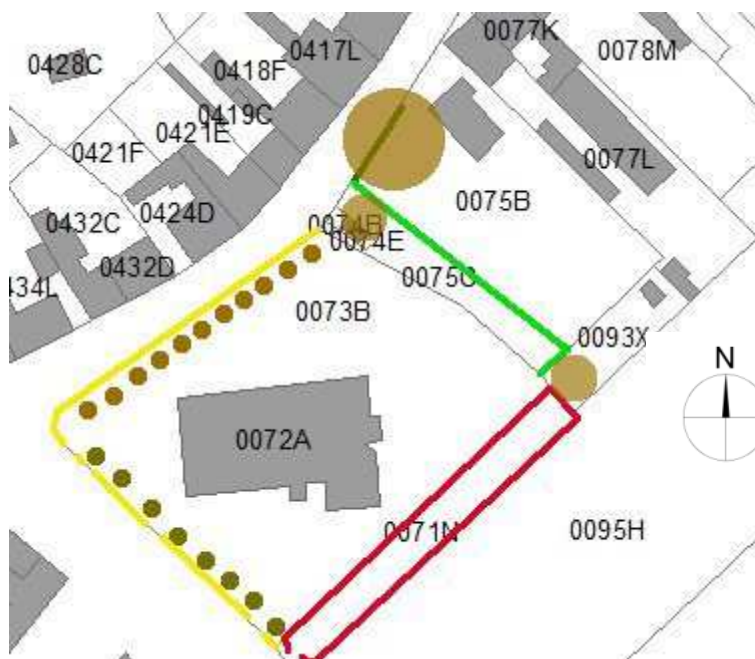
Figuur 197 : schets schemav van de landschapselementen kerkhof en Pastoorstraat 2

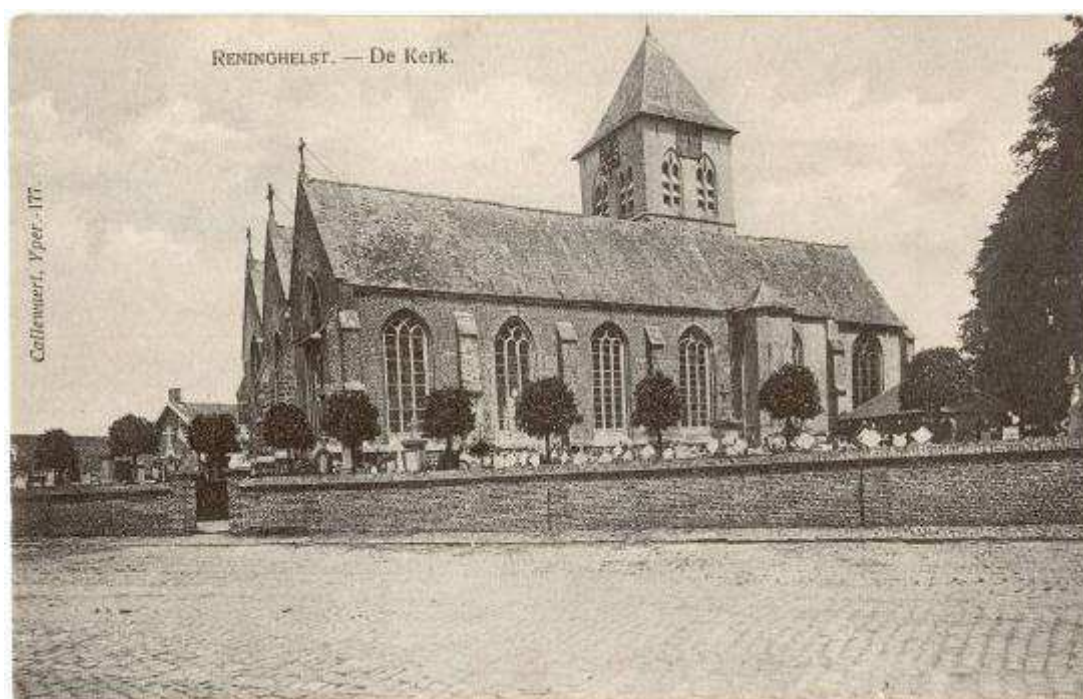
Figuur 198 : vooroorlogse postkaart uitg. Callewaert Yper - vooroorlogse kerkhofmuur en rij kleine opgesnoeide bomen (linden?) (postkaart collectie auteur)

De vooroorlogse kerkhofmuur had een ander uitzicht dan de huidige, op de volgende punten : de vooroorlogse muur had geen verdikking ter hoogte van de plint, had bredere steunberen (2 steens) op veel grotere tussenafstand en had een ezelsrug met scherpe bovenhoek zonder ondergelegen verdikking. Voor zover oude foto's toelaten te besluiten had ze ook minder geprononceerde penanten (vierkante sectie met deksteen) en was ze opgetrokken uit rode baksteen eerder dan uit (de huidige) gele baksteen.

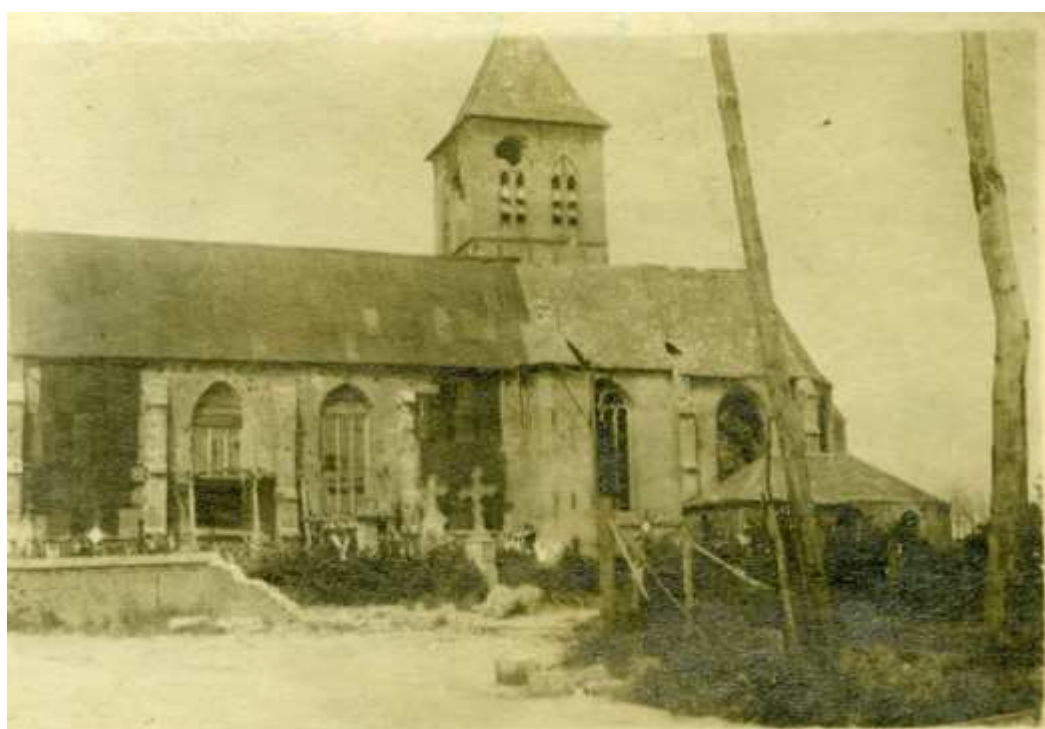
Figuur 202 : kerkhofmuur (links) beschadigd tijdens WOI en aanzet van het perceel 71 -vml. voorplein kasteel (rechts) - postkaart [Westhoek Verbeeldt](#) HEU004500560 (privé verzameling)

De verwoesting van de kerkhofmuur is goed gedocumenteerd aan de hand van een relatief uitgebreide reeks postkaarten.

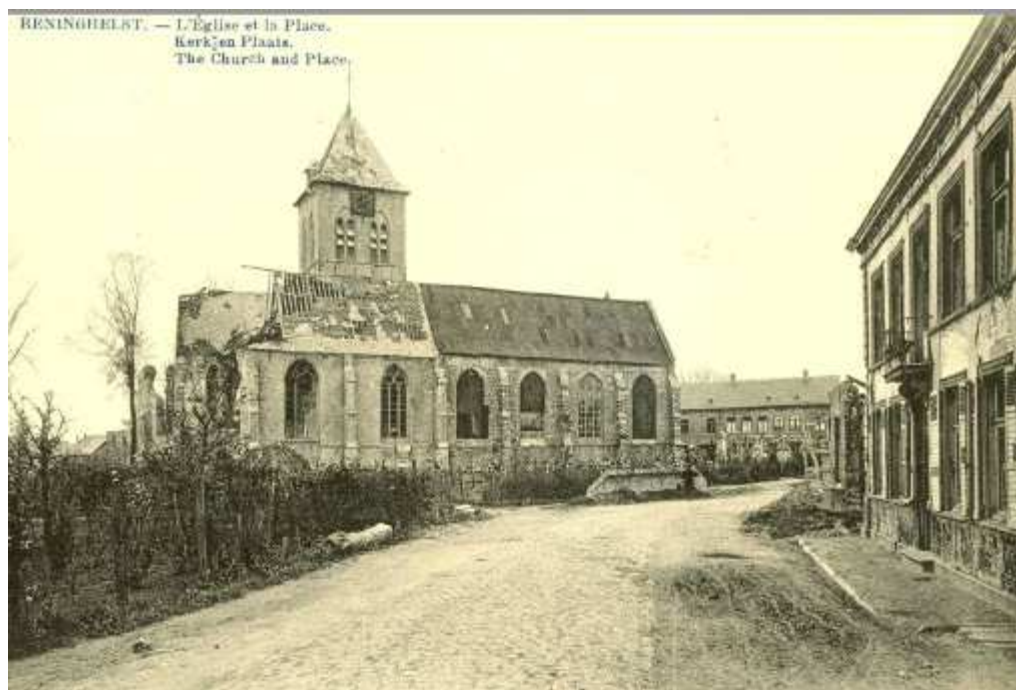
Figuur 203 : Beschadiging kerkhofmuur langs de Pastoorstraat (verder ingelezen) – links op de voorgrond de haag en lage aanplantingen t.h.v. Pastoorstraat 2. Bemerkt rechts het nog gespaarde gebouw (zr. nr. tussen Zev ekotestraat 13 en 15) bewaard evenwel zonder gevelopsmuk – postkaart [Westhoek Verbeeldt](#) HEU004500887 (privéverzameling)

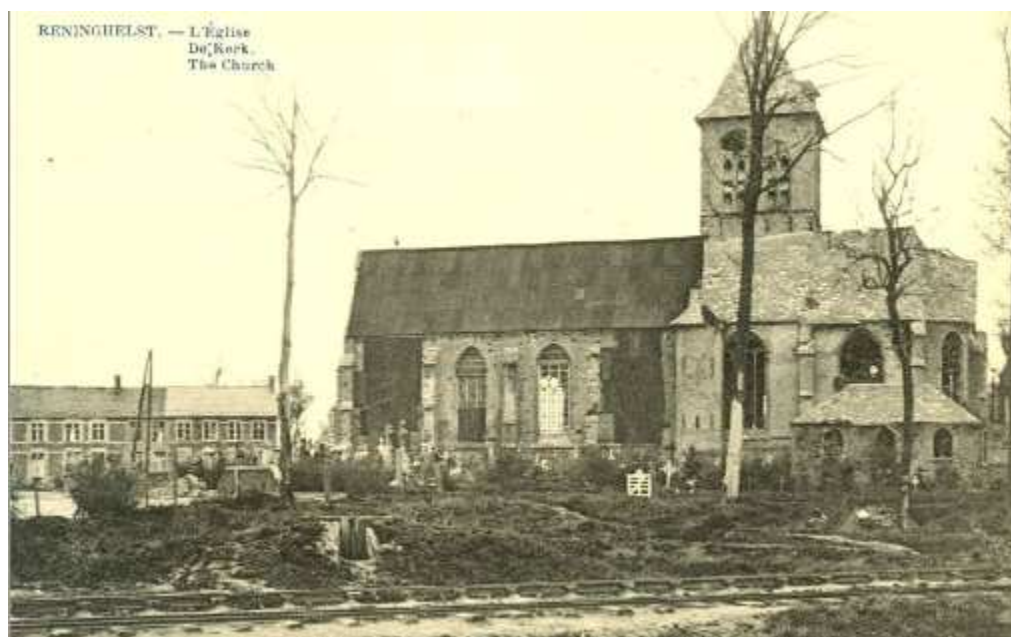
Figuur 204 : stuk resterende kerkhofmuur ten zuiden van de kerk in OW-richting. Het landschap op de kasteelsite heeft tijdens WOI ook heel wat te verduren gehad onder bombardementen en door de aanleg van een treinverbinding - postkaart [Westhoek Verbeeldt](#) HEU004500884 (privéverzameling)

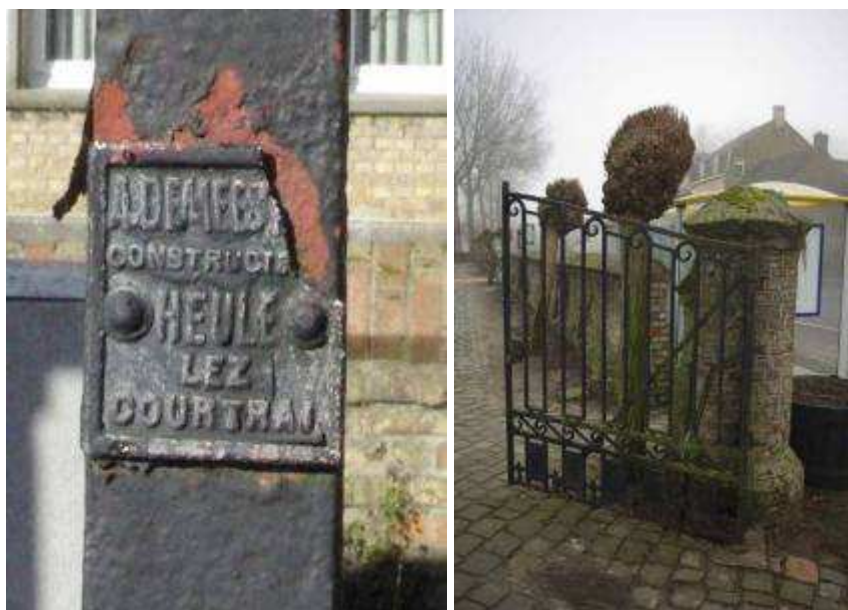
De hoofdboort is genaamtekend 'A. De Meestere, constructeur Heule lez Courtrai'. Achiël De Meestere, kunstsmid te Heule, legt zich vanaf 1924 meer en meer toe op metaalconstructies. Na zijn overlijden gaat het bedrijf over op de zonen, die het omdopen tot 'pvba De Meestere Gebroeders'<sup>100</sup>.

De hoofdboort en de andere poorten in de kerkhofmuur zijn uit smeedwerk, evenwel mits plaatselijk gebruik van industriële L- of U profielen. In detaillering stemmen ze zeer goed overeen.

Figuur 208 en 209 : poorten A. De Meester, Heule (foto's auteur 2009)

Het hekwerk dat aldus aan De Meester is toe te schrijven, beperkt zich echter uitsluitend tot de poorten in de afsluiting van de kerkhofmuur.

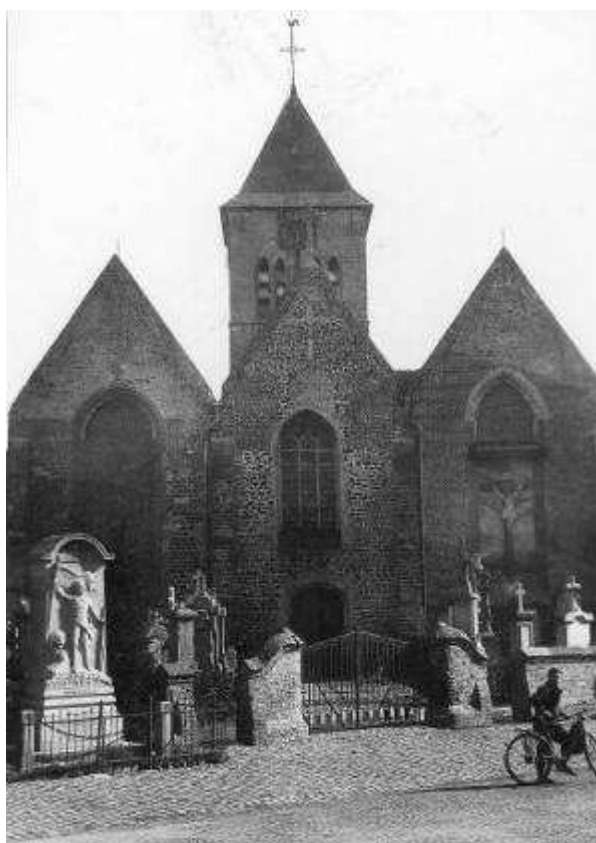
Immers, foto A61870 van het K.I.K. toont dat in 1944 wel reeds de poorthekken aanwezig zijn, maar het hekwerk dat de westelijke toegangdreef naar de inkompoort van de kerk afzoomt nog niet.

Figuur 210 : foto © [KIK-IRPA, Brussel](#) A61870 (1944)

De in 1944 gedateerde foto's bij de fototheek van K.I.K markeren een uiterste tijdstip (*terminus ante quem*) van uitvoering van deze kerkhofmuur. Bovendien blijken toen reeds herstellingen te zijn gebeurd, wat er op kan wijzen dat de kerkhofmuur enige tijd voordien reeds was opgetrokken<sup>99</sup>.

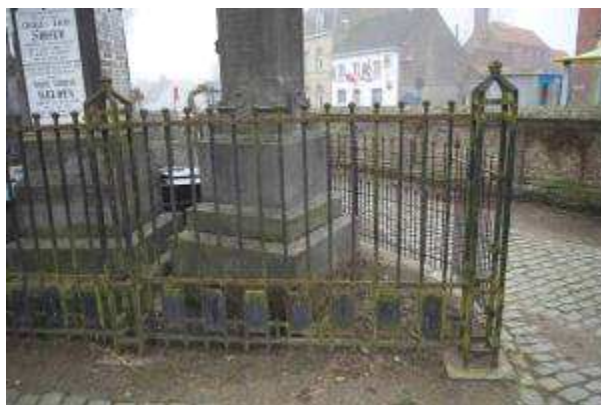
Laatstgenoemd hekwerk langs de ingangsweg naar het kerkportaal kan als een tweede type onderscheiden worden. Dit hekwerk is vervaardigd met diverse materialen en technieken (zowel industriële L- en U-profielen, kokerbuizen en volle staven / smeedtechniek, koude bevestigingstechnieken en mogelijks lastechnieken). Bij het maken van dit hekwerk met de typische uit 4 staven samengestelde pijlers, is wel getracht zoveel mogelijk in overeenstemming te blijven met de genoemde poorten van A. De Meester : dit uit zich voornamelijk in de toepassing van de volle panelen aan de onderzijde van het hekwerk. Bovendien werden op de oudere poorten kruisen toegevoegd om ook dit smeedwerk beter in overeenstemming te brengen met de nieuwe hekken. Dit wordt opnieuw aangetoond door de hierboven geciteerde foto van K.I.K. (A61870). Naast de westelijke toegangsdreef zijn ook de poorten in de noordelijke toegangsdreef van dezelfde vervaardiger.

Figuur 211 : hekwerk type 2 (foto auteur 2009)

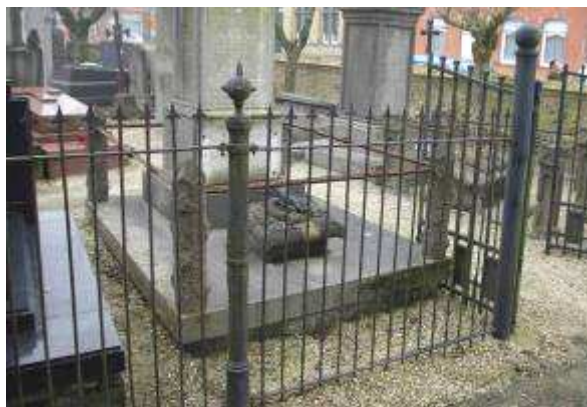
Bij het derde type zijn hetzij oudere palen hergebruikt (type gietijzeren palen), hetzij gaat het om oudere delen hekwerk, dat een nieuwe paneelinvulling heeft gekregen. Dit derde type concentreert zich in het kerkhofeiland ten noorden van de centrale toegangsdreef naar de ingang van de kerk. Indien deze palen hergebruikt zijn en geplaatst zijn gelijktijdig aan het vierde type, is het evenwel niet duidelijk of deze van het kerkhof of van elders zijn betrokken voor secundair hergebruik.

Figuur 212 : hekwerk type 3 – uitvoering hoge panelen en hergebruik gietijzeren palen (foto auteur 2009)

Of dit derde en vierde type wijzen op een derde bouwfase is onduidelijk. In elk geval werden zowel het tweede type, de panelen van het derde type en het vierde type alle tussen 1944 en vermoedelijk 1950 gerealiseerd. Immers figureren zij samen op postkaarten uitg. door Marie-Louise Dedeyne en H. Bafkop (zie Figuur 207 en Figuur 222)<sup>101</sup>.

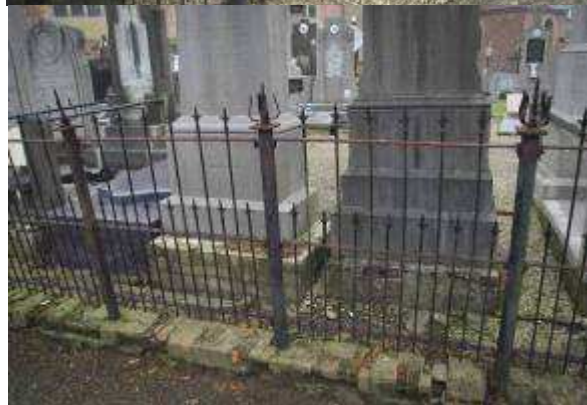
Bij het vierde type bestaan de palen uit holle ronde buizen met lansvormige bekroning.

Figuur 213 : hekwerk type 4 – uitvoering hoge panelen dubbele rij pijlpunten (foto auteur 2009)

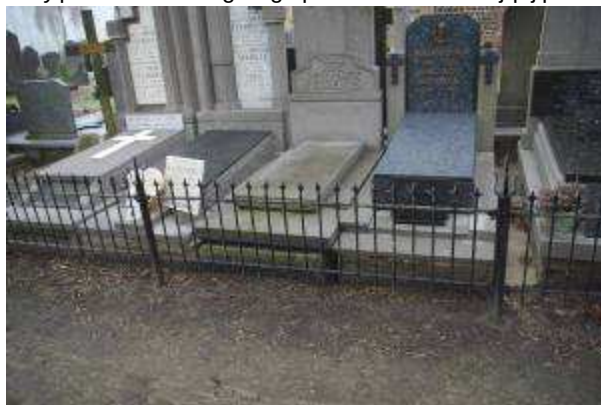
Figuur 214 : hekwerk type 4 – lage uitvoering (foto auteur 2009)

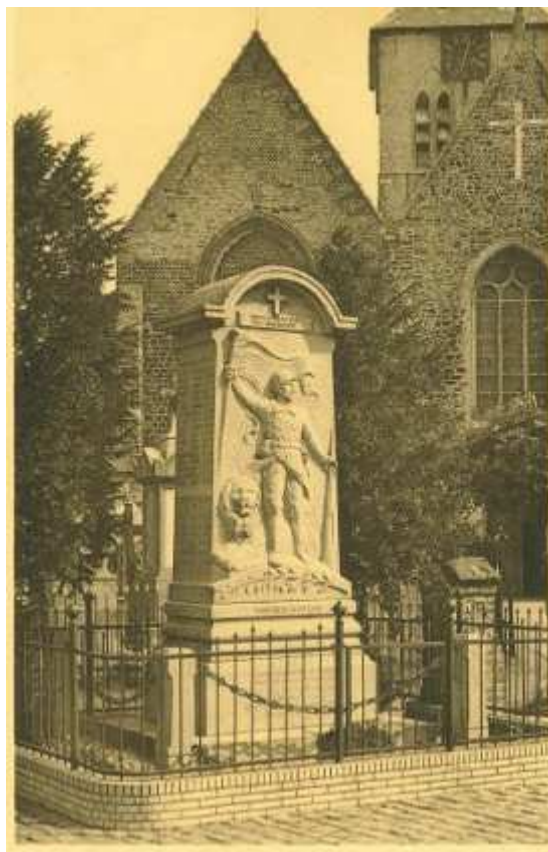
Rond het oorlogsmonument werd de afsluiting met ketting nog vòòr 1944 met een bijkomend hek uitgerust. Omstreeks 1950 werd het voetmuurtje van het hek vervangen door het huidige metselwerk met halfsteens parement.

Figuur 215 : Later (vòòr 1944) bijgeplaatste omheining en nieuw voetmuurtje (omstreeks 1950) rond het oorlogsmonument - postkaart [Westhoek Verbeeldt](#) HEU004500761 (privéverzameling)
