## **STAD POPERINGE**

**RENINGELST BESCHERMD DORPSGEZICHT**  
M.B. 29.05.1997 – gewijzigd M.B. 26.11.1998

**HERWAARDERINGSPLAN**  
20.07.2012

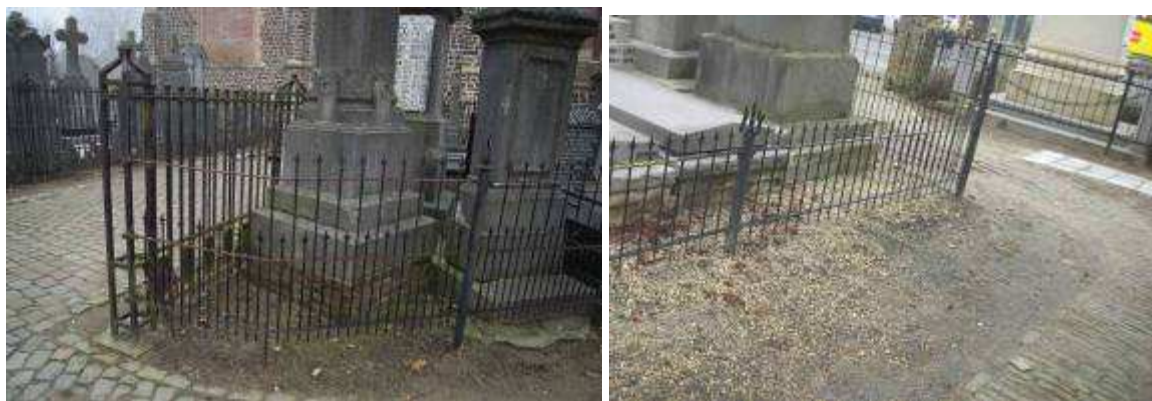
Op het kerkhof, tot slot, zijn de paden (behalve onverharde en bitumineuze verhardingen) verhard met kasseien (bredere zones) en baksteenklinkers (smalle paden).

Figuur 218 : kasseistroken op het kerkhof (foto auteur 2009)

Figuur 219 : paden in baksteenklinkers op het kerkhof (foto auteur 2009)

- \* alle onderhoudswerken aan de paden in kasseien of klinkers van het kerkhof (plaatselijk herstel, zo nodig de heruitvoering met materialen gelijk aan bestaande materialen en volgens historische aanlegwijze, zo nodig de stabiliserende funderingen (e.g. gestabiliseerd zand) van deze paden)

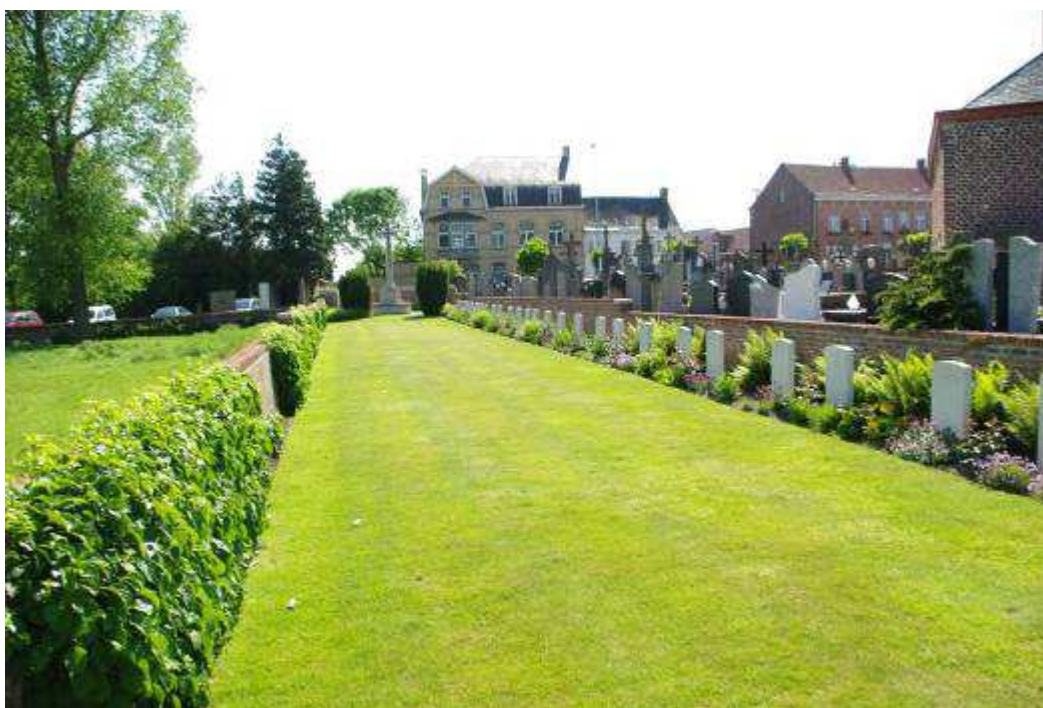
Het Engelse Militaire kerkhof (*Reninghelst Churchyard extension*) is omzoomd met een anderhalve steense baksteenmuur onder platte rollaag en met spaarzaam gebruik van Portland stone. De kerkhofmuur behoort allicht integraal bij de kerkhofinrichting zoals aangelegd in de late jaren 1920 (o.a. *Cross of remembrance*).

Figuur 220 : Brits militair kerkhof zicht richting west (foto auteur 2010)

- \* alle onderhoudswerken (herstel metselwerk en voegwerk) aan de baksteen muur van het kerkhof;
- \* de onderhoudswerken aan de elementen in natuursteen (Portland Stone);
- \* onderhoudswerken aan de groene elementen van het kerkhof, in het bijzonder de inkom van het kerkhof.

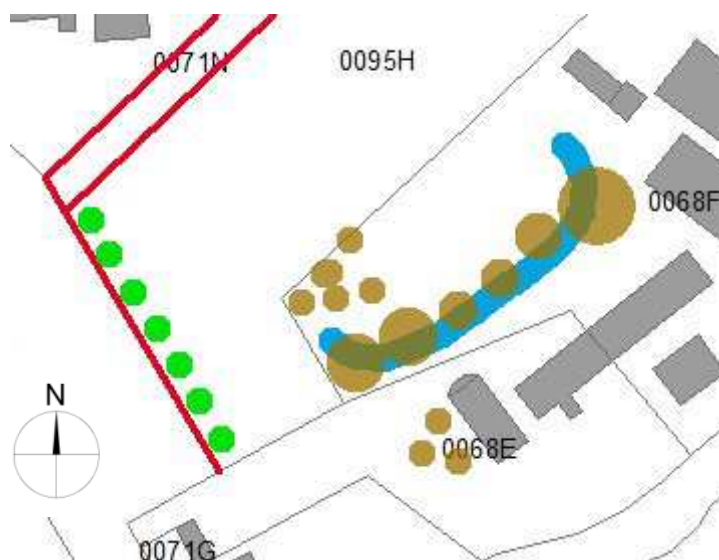
Figuur 224 : schets schema beplantingen en landschapselementen kasteelsite

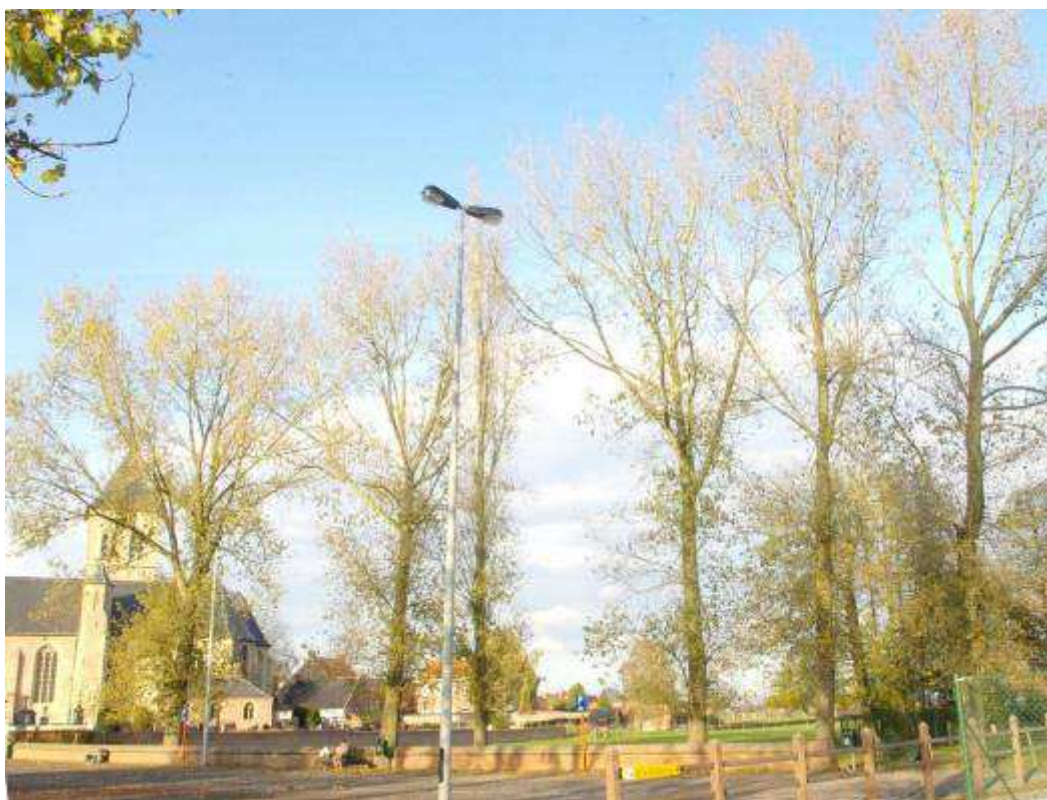
Figuur 225 : afboording parking met laag muurtje en rij populieren (foto auteur 2011)

Wellicht op het ogenblik van de inrichting van dit deel als parking werd een laag scheidingsmuurtje gebouwd in lichtrode geperforeerde strengpers baksteen en een rij populieren aangeplant (zie foto OE uit 1982 hierna). Deze bomen zijn heden volgroeid; een aantal diende reeds geveld te worden.

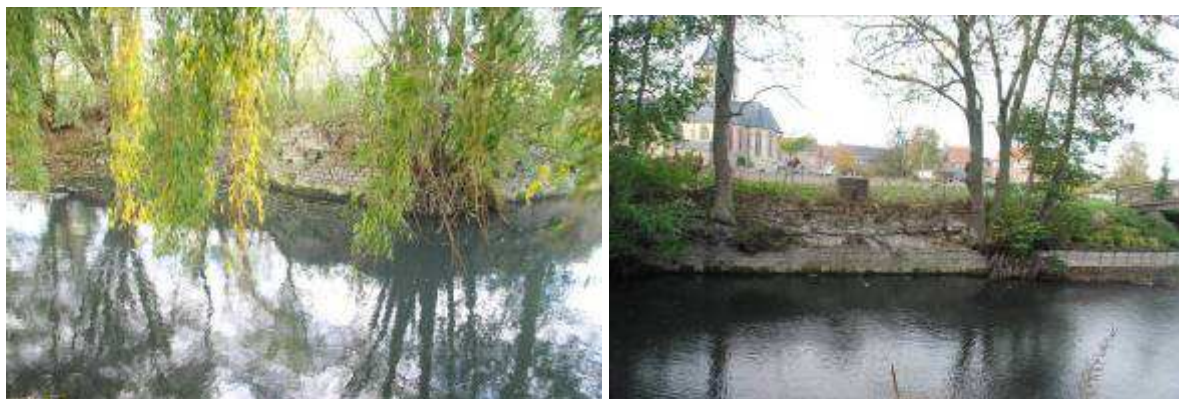
Op het perceel E68f zijn heden nog een stuk van de wal en van de muren van het kasteel bewaard. Een deel van de wal werd door de huidige eigenaars opnieuw opengelegd. Op het stuk van de eigenlijke kasteelmote is een dichte begroeiing met bomen, o.a. treurwilg, els e.a.. De wortelstructuren van deze bomen zetten vaak aan in of op de bovengrondse restanten van het kasteel.

Figuur 227 en 228 : bomen op de mote van het kasteel (foto's auteur 2011)

- de bomen op de eigenlijke kasteelmote te vellen<sup>105</sup> gezien ze op termijn te veel schade aan de archeologische relictten veroorzaken.

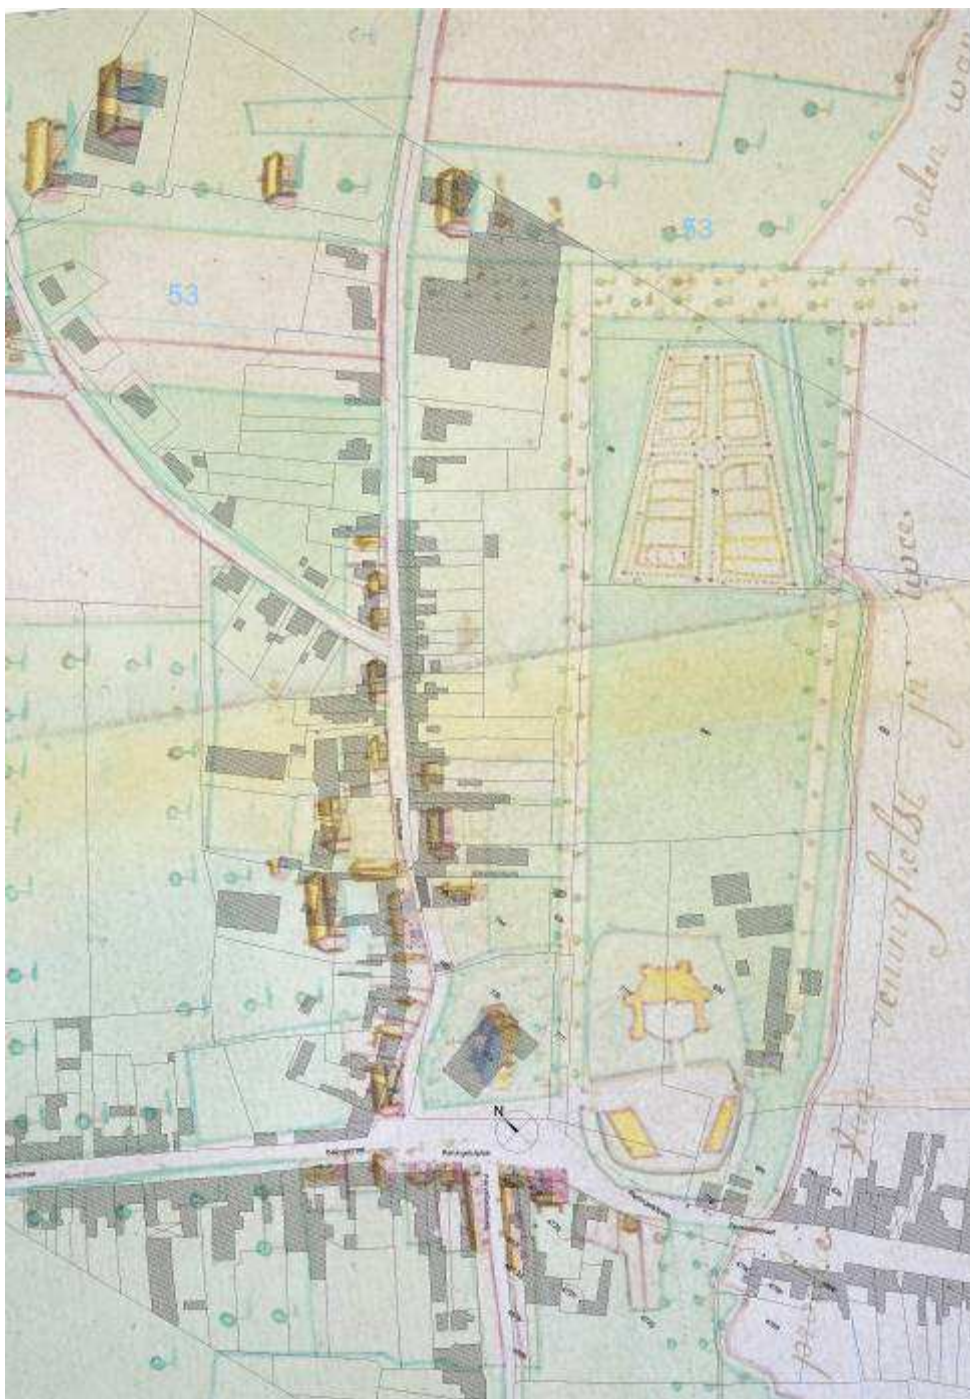
Figuur 230 : Superpositie van het grondplan uit 1783 op het kadasterplan uit 1998 (basis bescherming)<sup>104</sup>

Hierna volgt de superpositie van het 18<sup>de</sup>-eeuwse grondplan van Reningelst op de kadasterkaart van 1998 (ogenblik bescherming)<sup>103</sup>. De drevenstructuur bleef deels bewaard in de percelenstructuur, evenals – opmerkelijk – de trapeziumvorm van de formele siertuin.

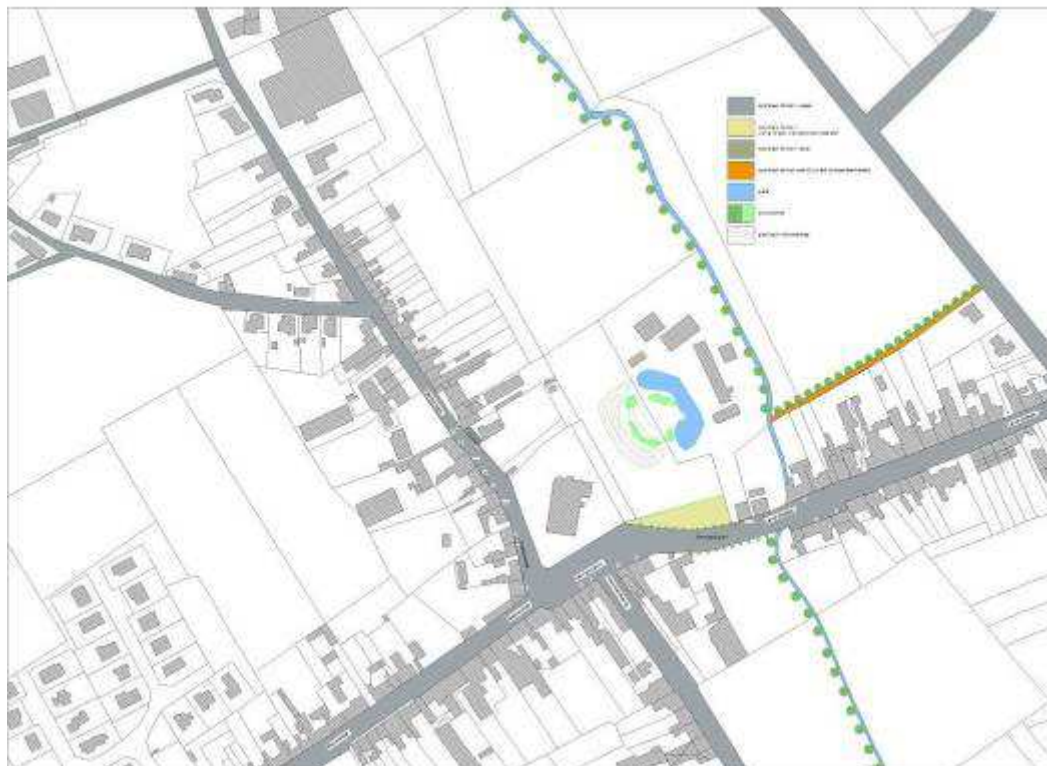
Figuur 231 : voorontwerp van herwaardering – korte termijnvisie<sup>106</sup>

Voorts zijn de volgende wijzigingen wenselijk op **kortere termijn** om de kasteelsite te revaloriseren (zie overzichtsplan met een de korte termijnvisie voor de herwaardering van de kasteelsite) :

- een visuele grens te creëren tussen het deel straat en het deel parkeerplaats, op de grens van de voormalige wal van het voorplein/neerhof. Dit kan het best gerealiseerd worden met een rij bomen;
- het plein te verharderen met een van de straat een afwijkende verharding, bijvoorbeeld in grotere natuursteenplavuizen of een verharding in niet gebonden materialen (dolomiet) in combinatie met groen.

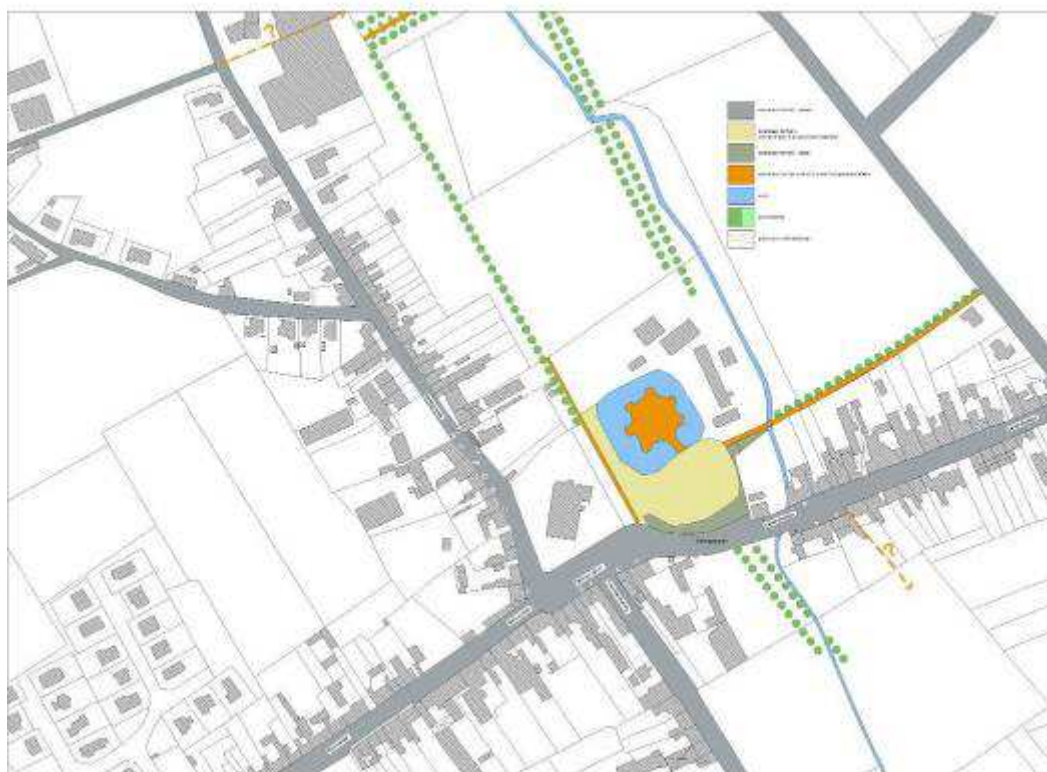
Figuur 232 : voorontwerp van herwaardering – langere termijnvisie<sup>107</sup>

Daarnaast wordt ook visie ontwikkeld voor een herwaardering van de kasteelsite op **lange termijn**.

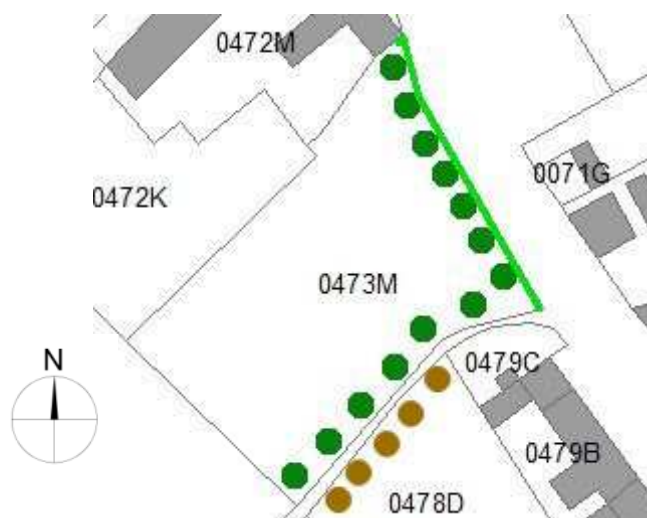
Figuur 234 : schets schema beplantingen en landschapselementen site perceel E 473m en E 78d

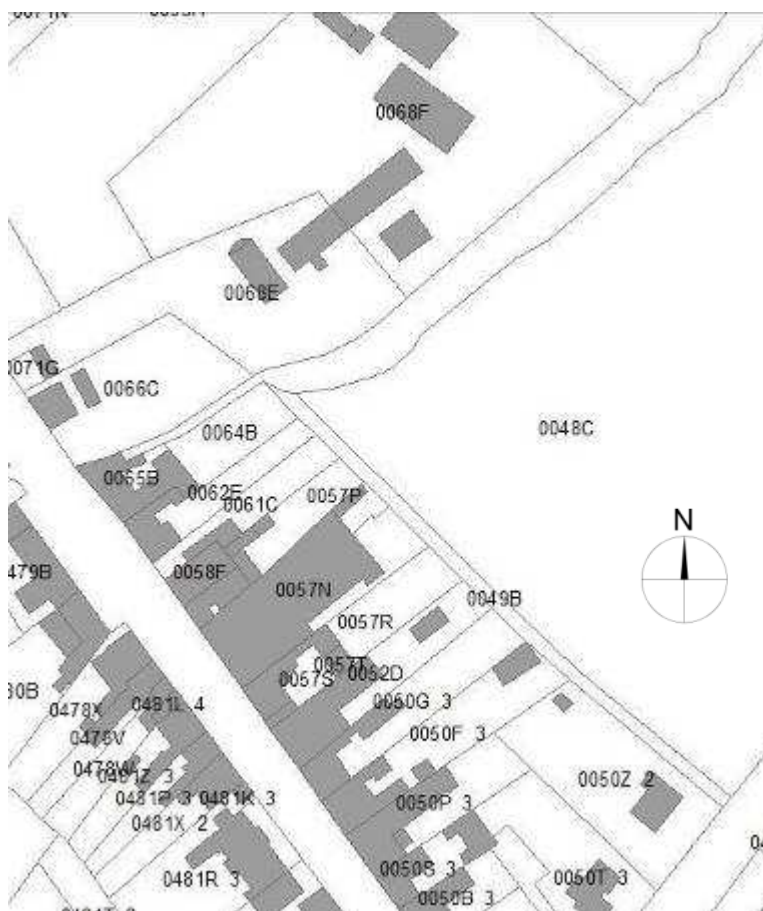
Figuur 235 : schets dreef en weiland ten zuiden van de Grote Beek

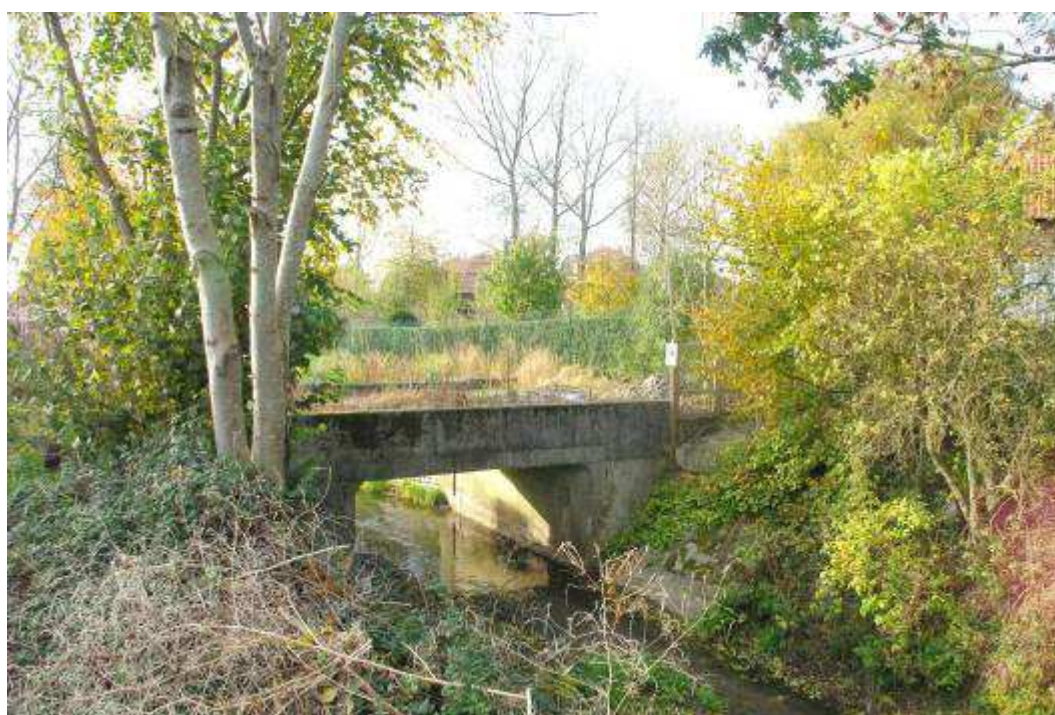
Figuur 237 : betonnen brug in het verlengde van de dreef

Een betonnen brug in het verlengde van de dreef geeft toegang tot de kasteelhoeve (percelen 68e en 68f). Het is niet gekend of er steeds een secundaire toegang bestond tot de kasteelhoeve. Het is mogelijk dat deze brug er pas recent is gekomen en in het

kader van gemakkelijke aansluiting van de onmiddellijk aanpalende landbouwgrond perceel E48c, eigendom van de laatste uitbater van de landbouwhoeve<sup>110</sup>.

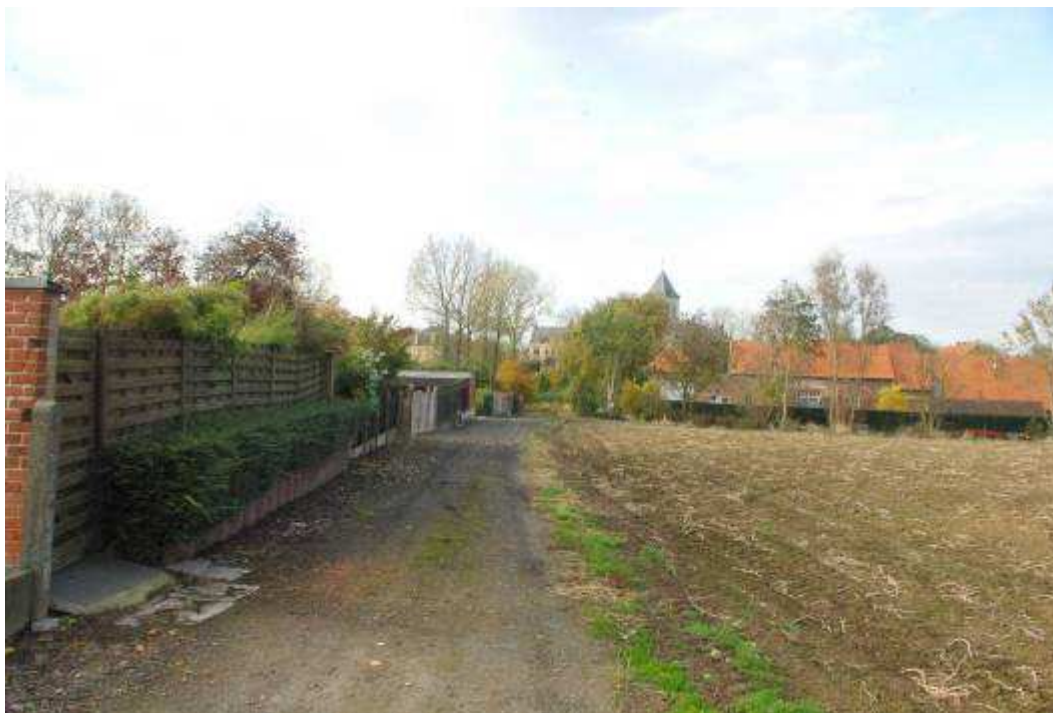
Figuur 238 : huidig uitzicht van de dreef (foto auteur 2011)

De dreef is heden een onaantrekkelijke aaneenschakeling van perceelsachterzijden, schutsels en koterijen.

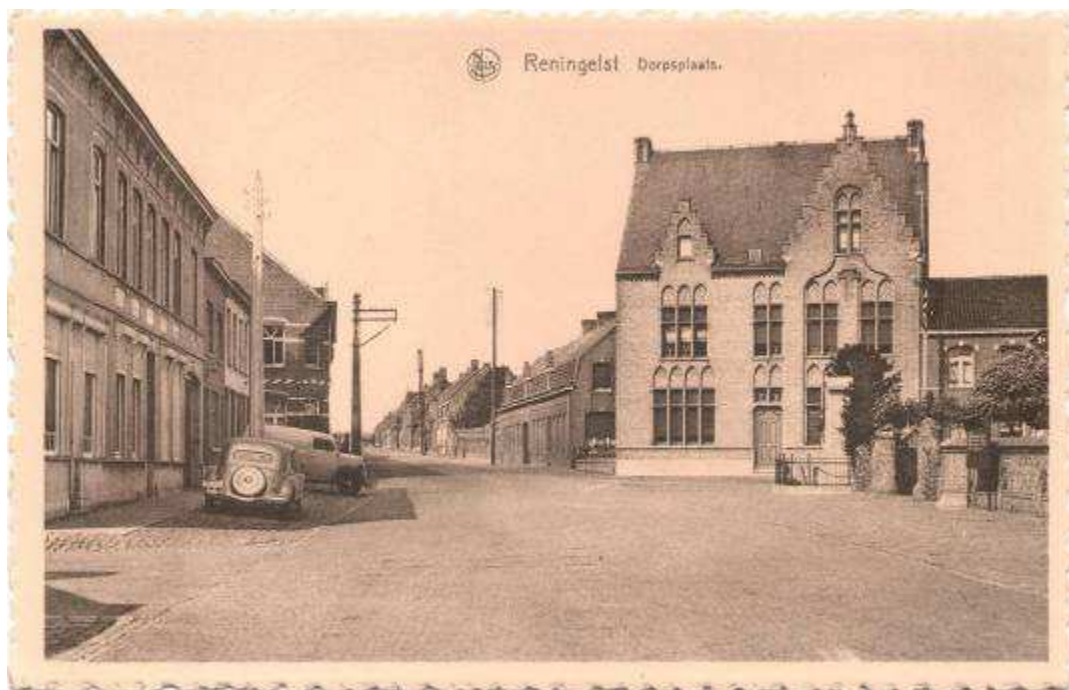
Figuur 240 : Reningelstplein in de jaren 1930 (postkaart auteur)

De wegen worden aangelegd in kleinere kasseien, met zeer effen aspect. De parkeerplaatsen en de restruimte (indusief goten) worden aangelegd met grote ronde kasseien.

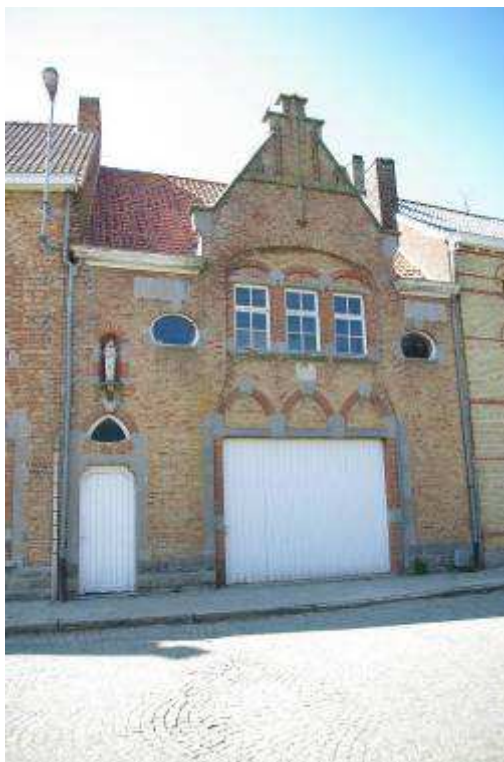
Figuur 243 : Pastoorstraat (foto auteur 2010)

Heden heeft enkel de Pastoorstraat de bestrating in kleine kasseien behouden.  
De overige straatverhardingen werden (allicht in de jaren 1970) door beton vervangen.  
Alle stoepen bestaan uit betonnen boordstenen en betontegels.
